災害と安全

久米島 台風18号被害調査

調査日：平成28年10月8日（土）

琉球大学 下里哲弘、田井政行、加藤祐介

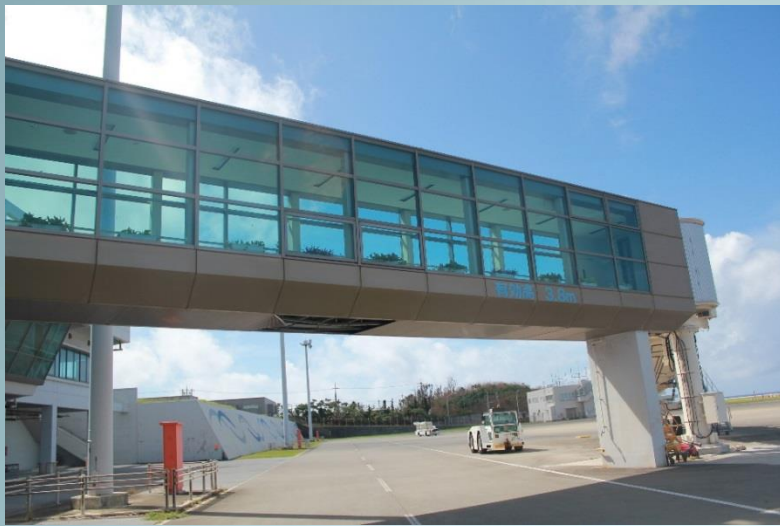
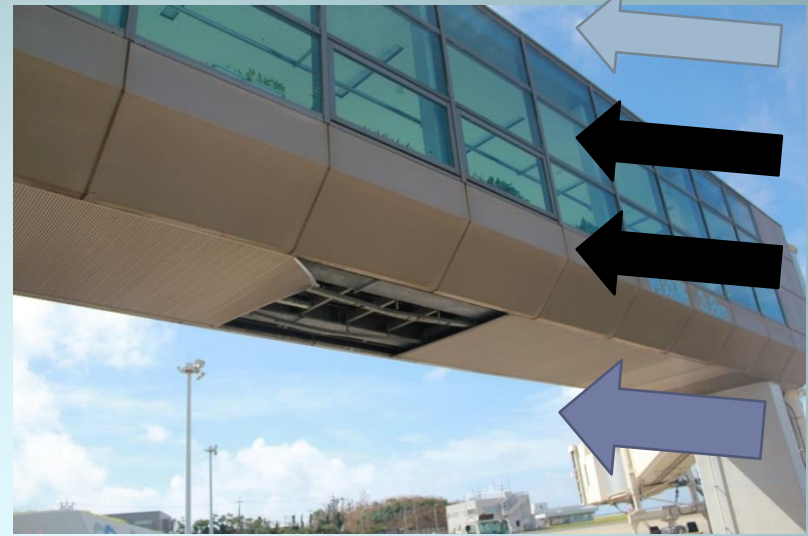
久米島空港：連絡橋のカバープレート

力の作用方向は下向きであり、内部の骨組構造部材の変形も下方力による方向である。桁下を通過する風圧と側面から上方に作用する風圧の差により、下方向に引張力が作用したと推察される。

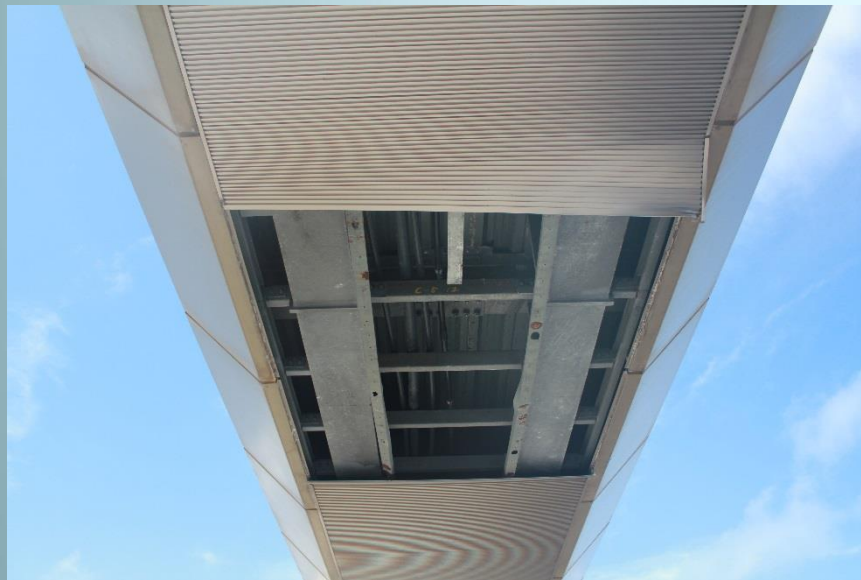
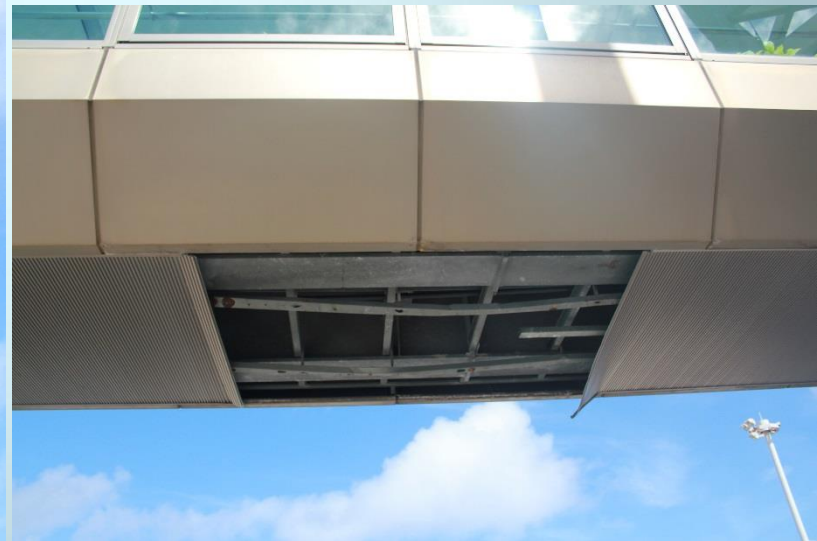
下側のカバーの破損外景

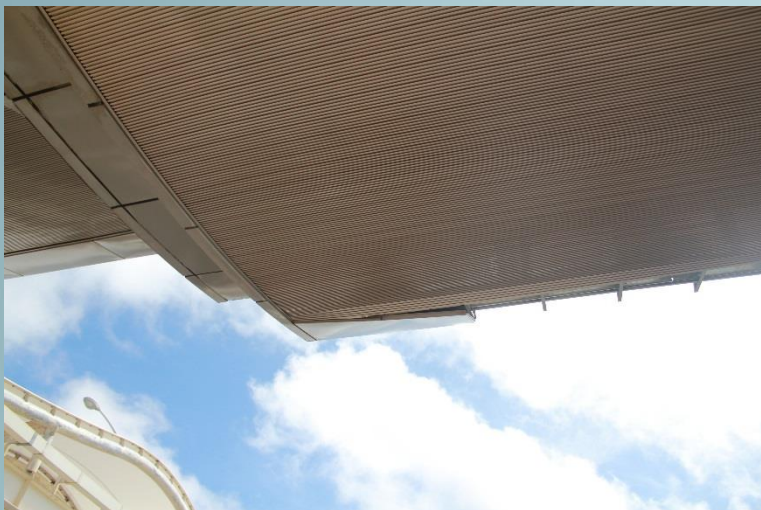
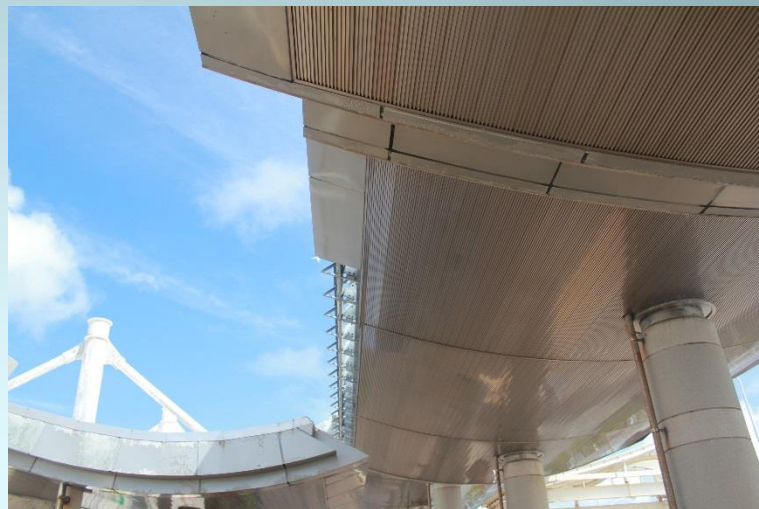
久米島空港 ターミナル玄関のカバークロートの破損

カバークロートの破損外景

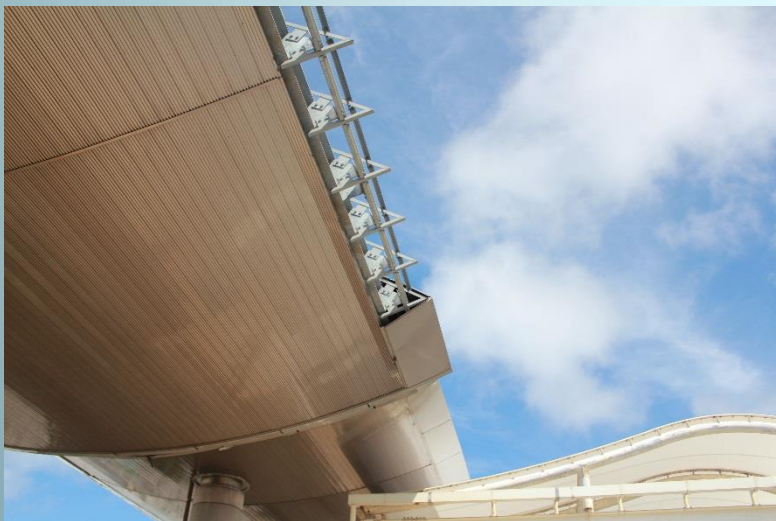
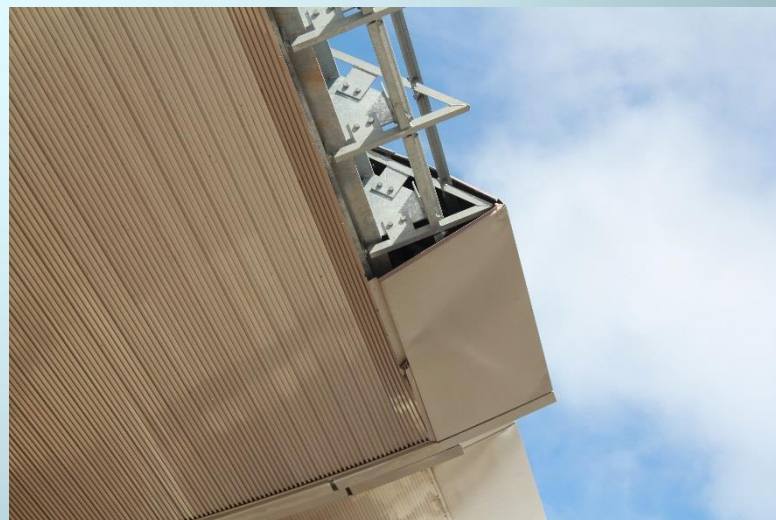
側面カバークロートの破損外景

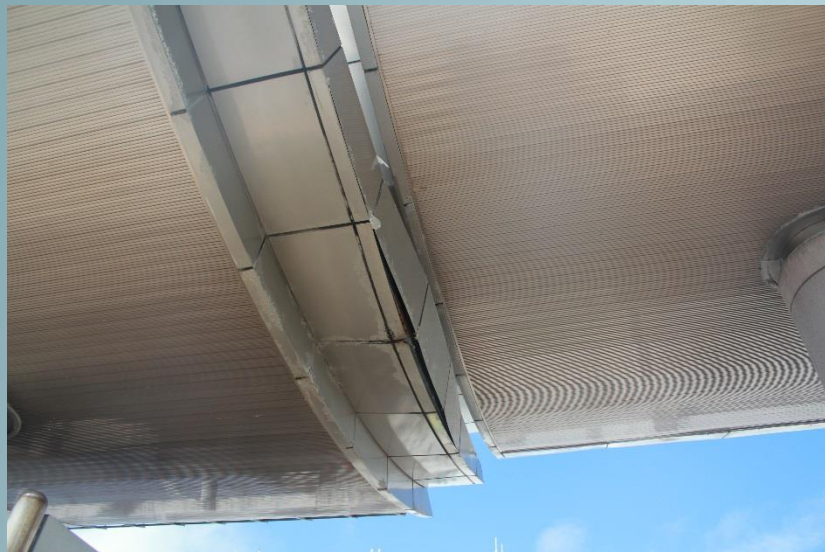
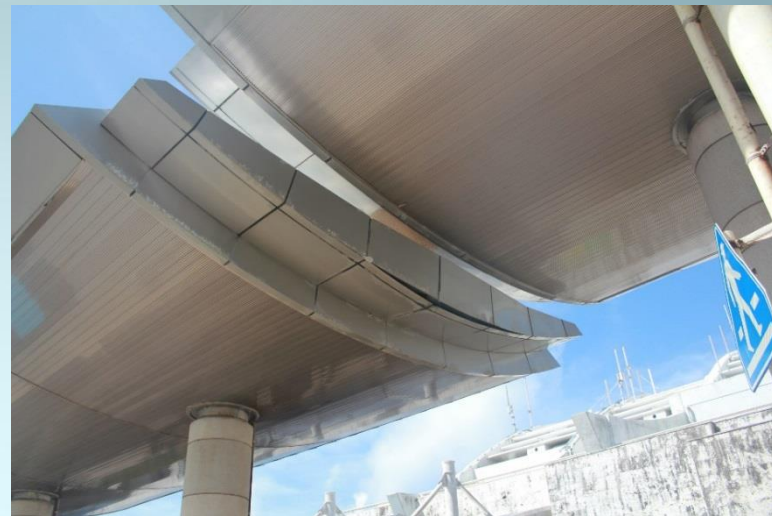
久米島空港 ターミナル玄関のカバープレートの破損

端部カバーの破損外景

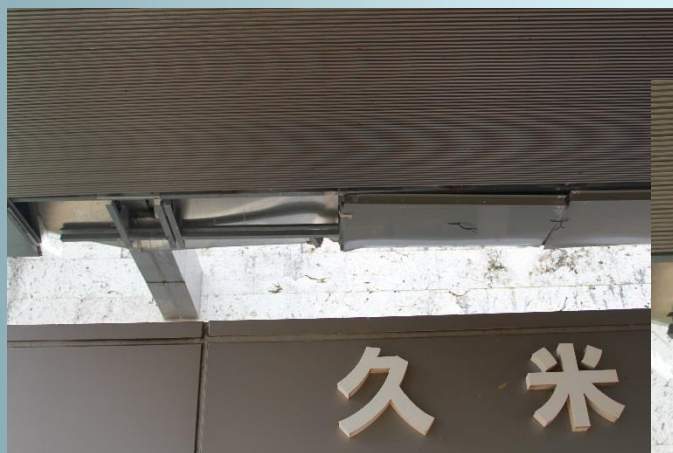
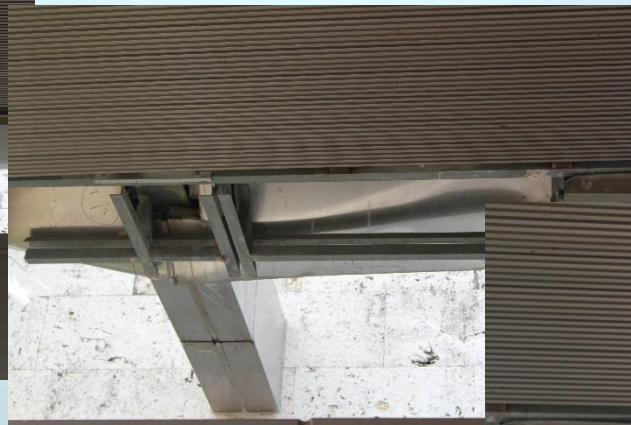
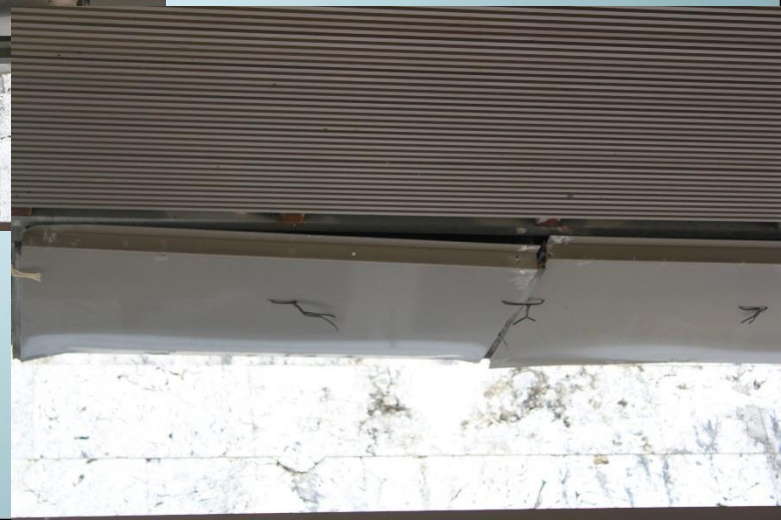
端部カバーも下方向の力の作用により破損している。

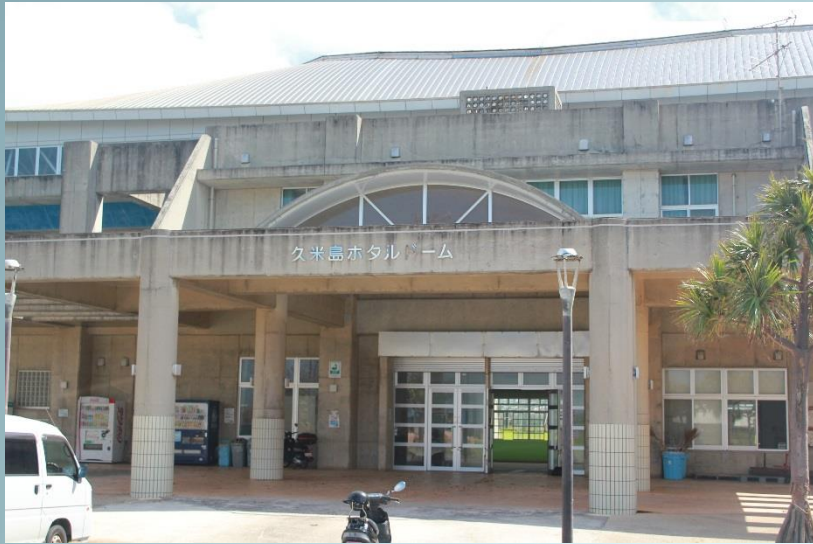
ホテルドームの屋根カバーの破損

ホテルドームの屋根カバー(チタン?)が飛散し、残骸が屋根上に残っている。常風で動いているので、早期撤去が必要である。

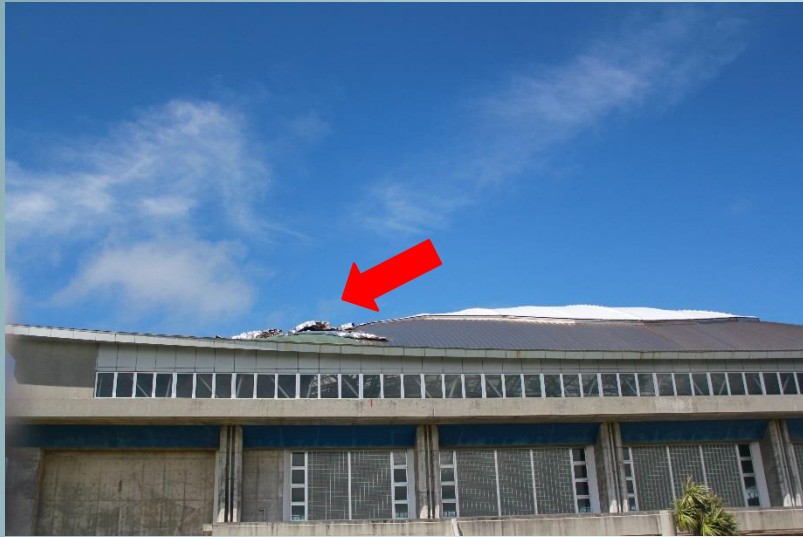
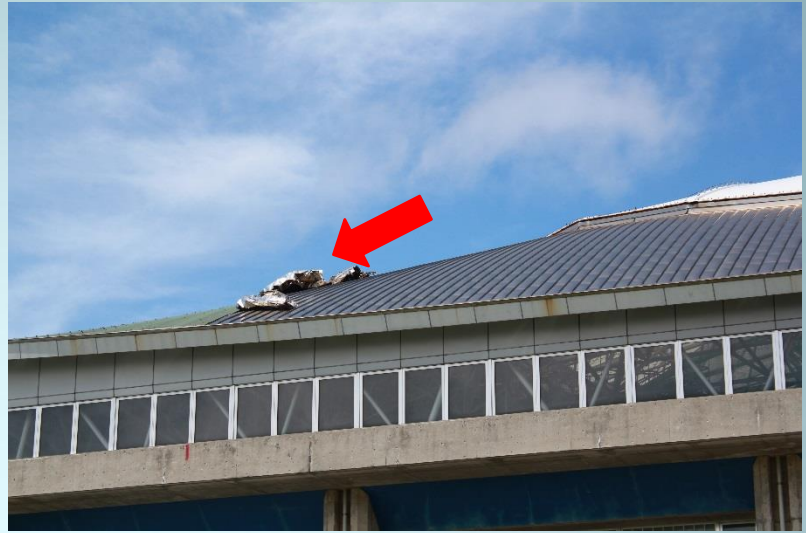
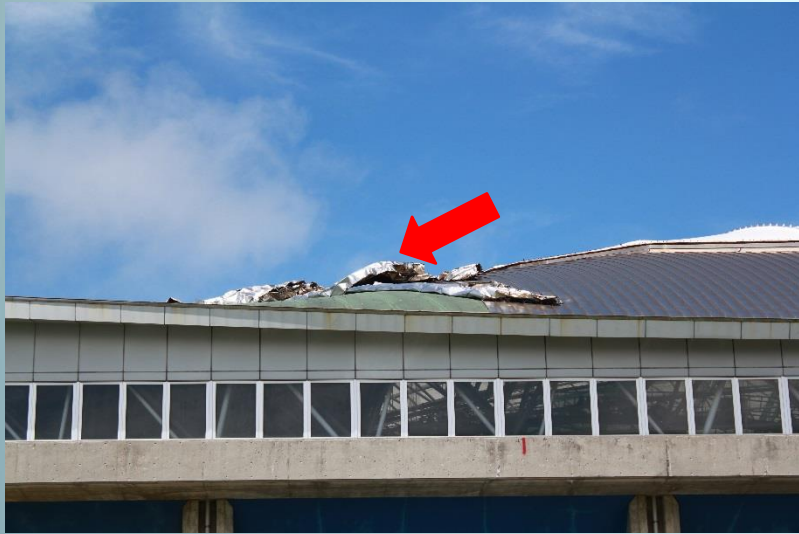
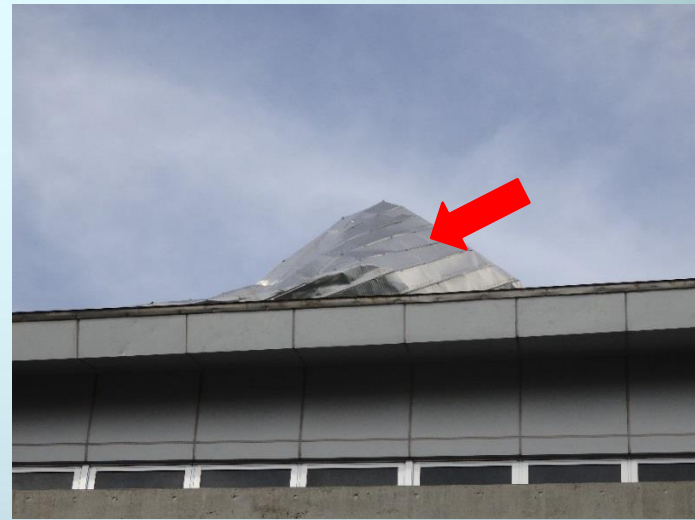
ホテルドームの屋根カバーの破損

ホテルドームの屋根カバー(チタン?)が飛散後の残骸が屋根上に残っている。常風で動いているので、早期撤去が必要である。

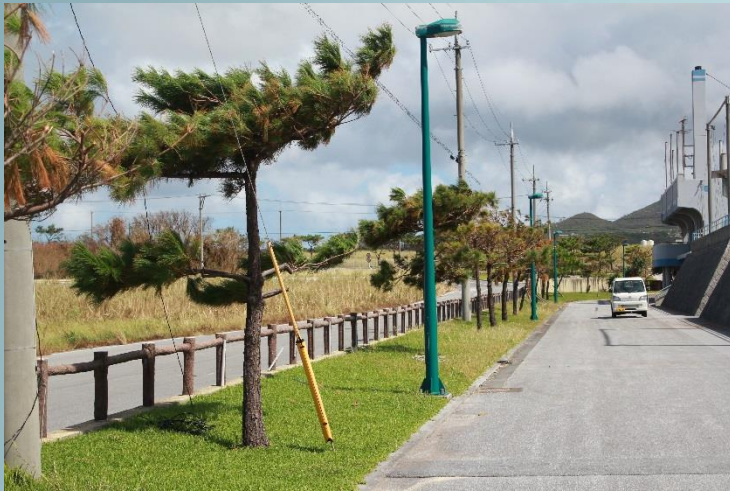
ホテルドーム前の照明柱、樹木

照明柱の損傷はなかった。

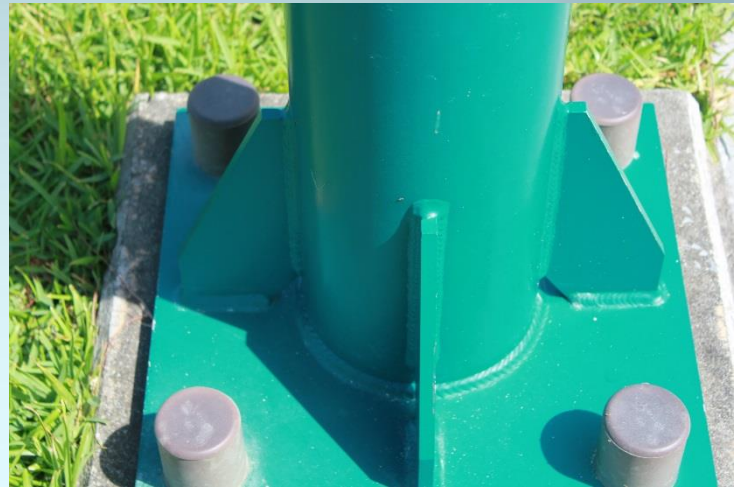
照明柱基部のリブの亀裂損傷はなかった。

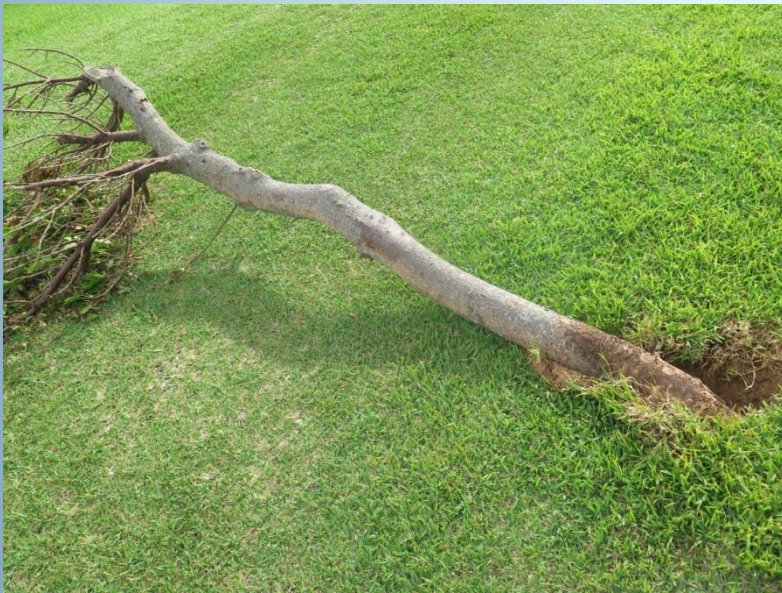
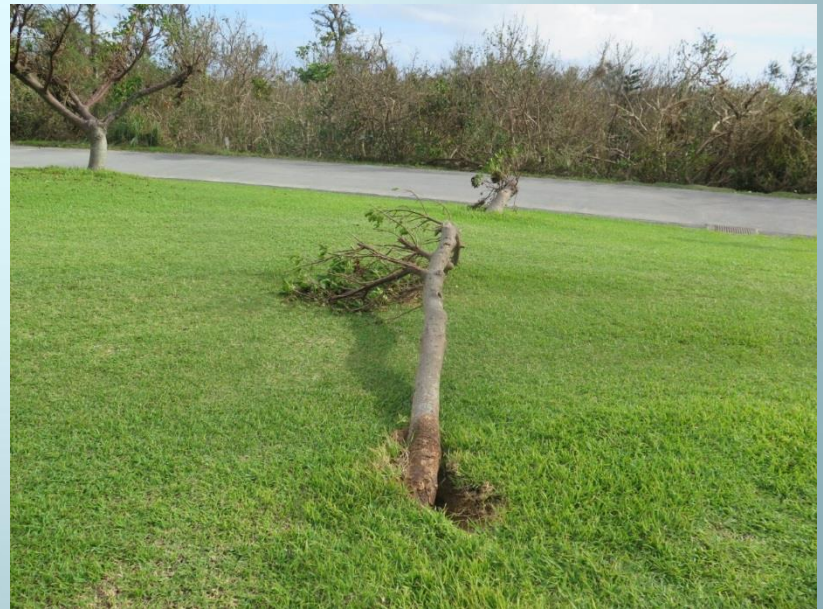
樹木の倒壊状況。

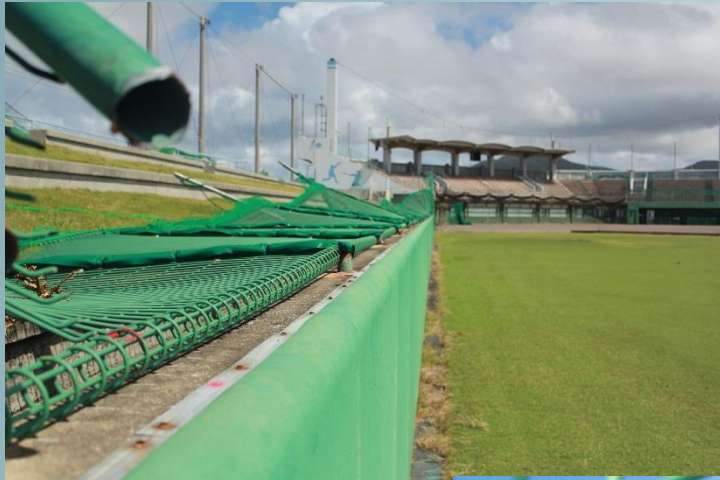
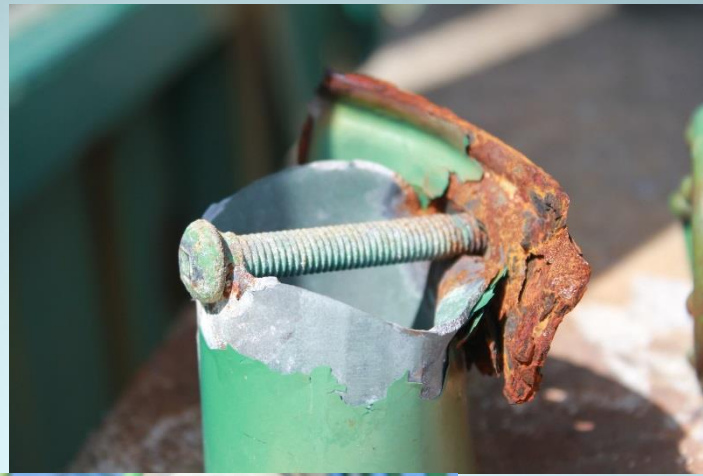
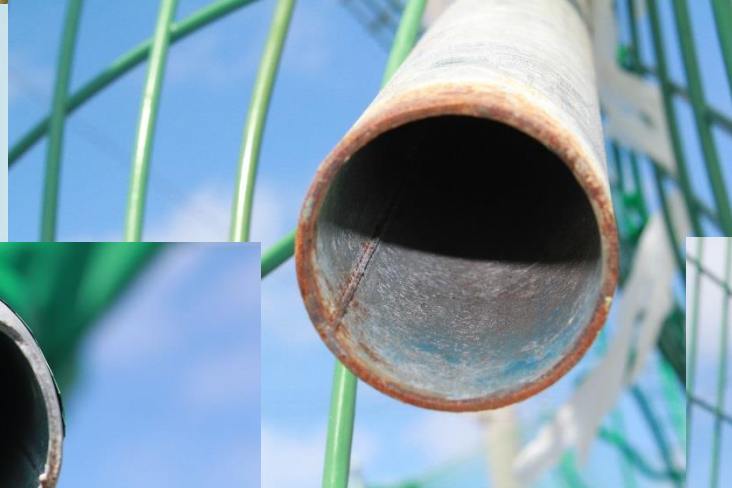
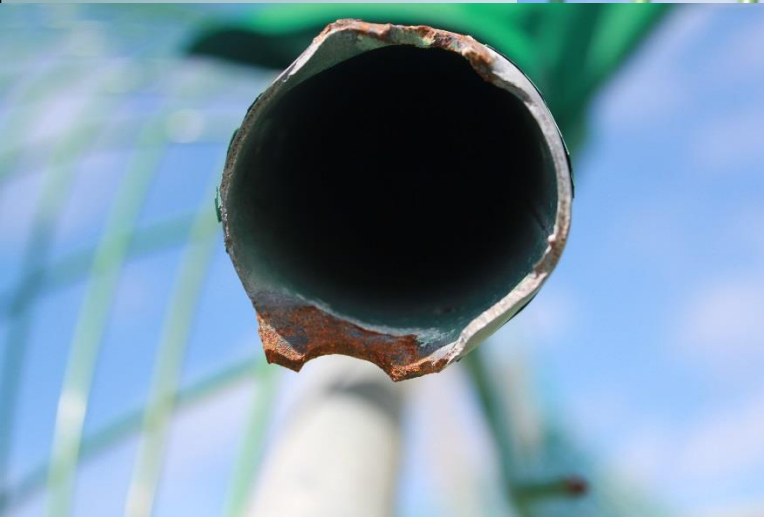
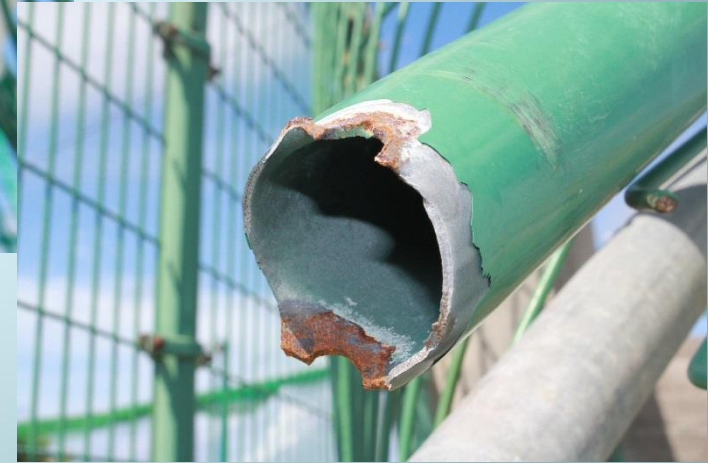
球場 フェンスの倒壊状況

破断面の状況：発錆は軽微。引きちぎられるような破面である。

破断位置は、最大曲げの作用位置であるコンクリートと鋼管境界部でなく、約30mm上部であった。その位置付近には2重鋼管構造溶接部があり、応力集中部があったと推察される。

破断位置には腐食の発生もみられる。破壊原因が構造的応力集中と腐食減肉による耐力低下と推察される。

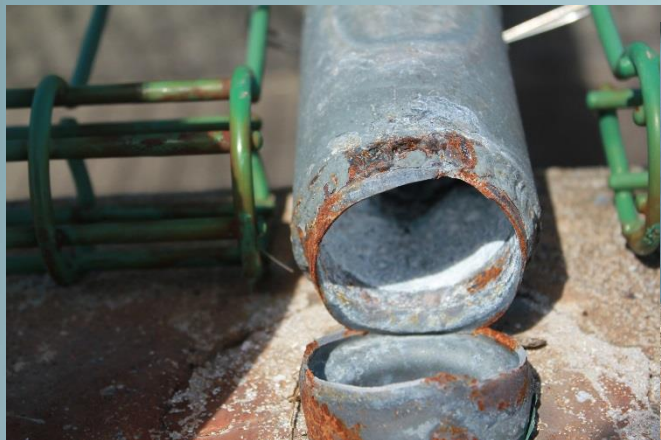
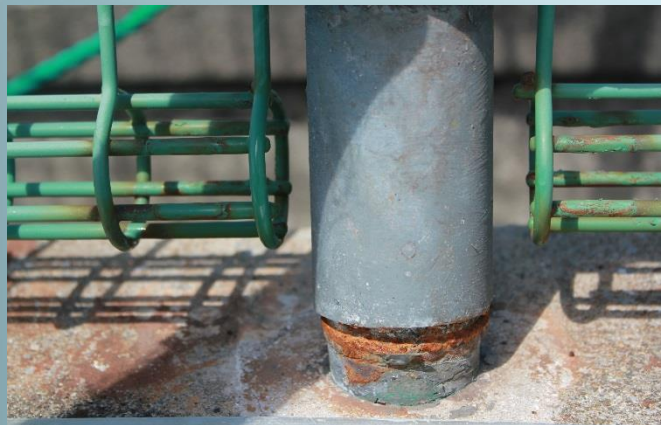
球場 フェンス 一塁側の破壊状況(その3)

破壊原因が構造的応力集中と腐食減肉による耐力低下と推察される。

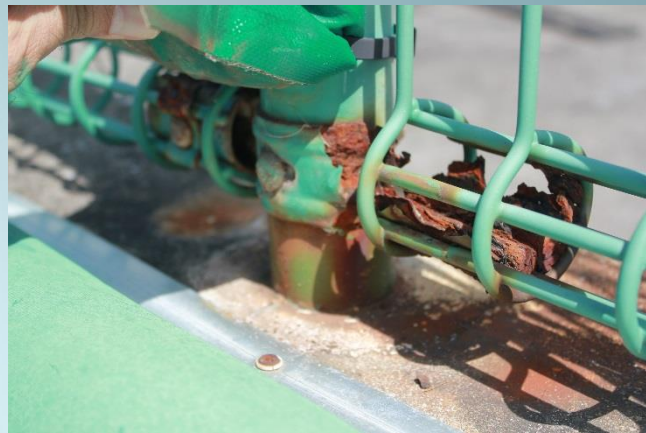
球場フェンス 三塁側

フェンス基部の構造は、一塁側の2重鋼管構造でなく、一本の鋼管構造であった。そのため破壊は起きなかったと推察される。

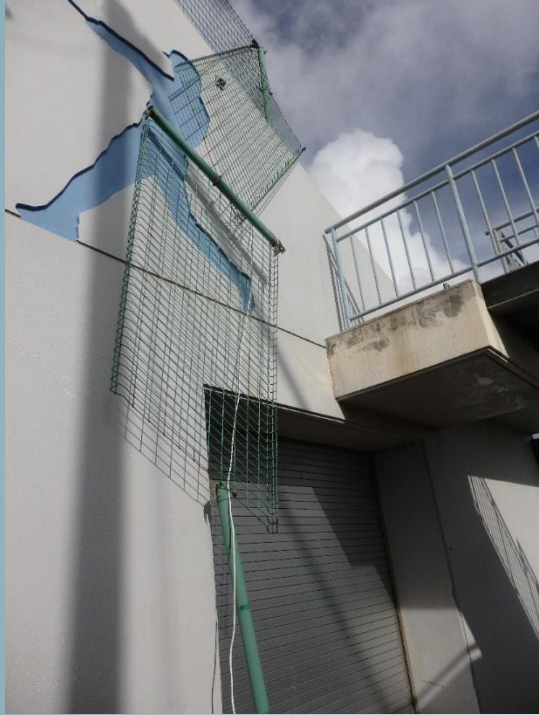
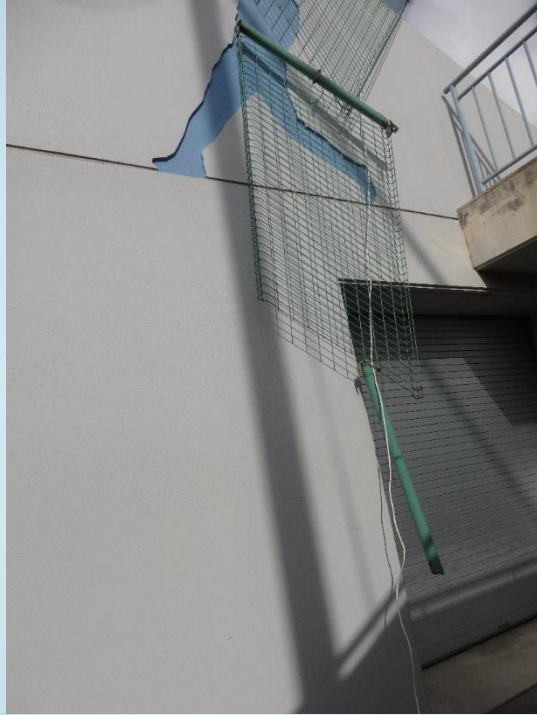
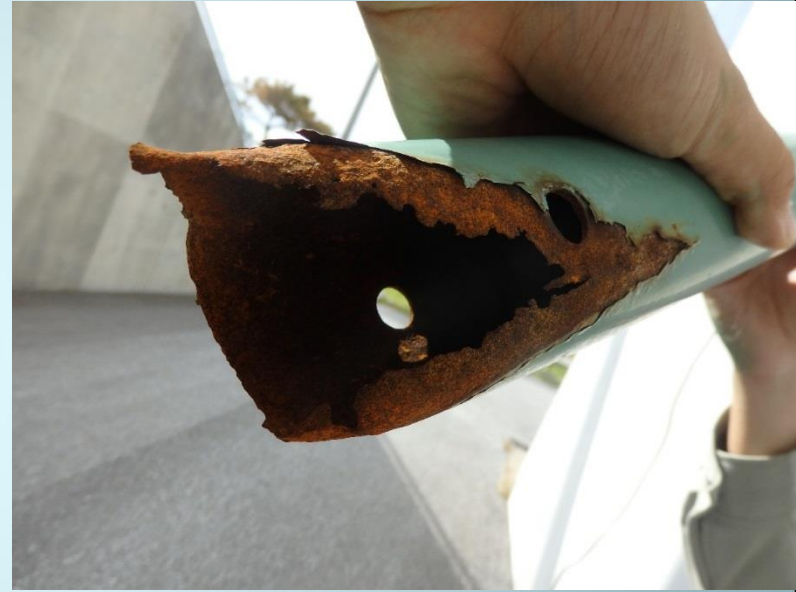
球場フェンス

破壊部の腐食減肉。

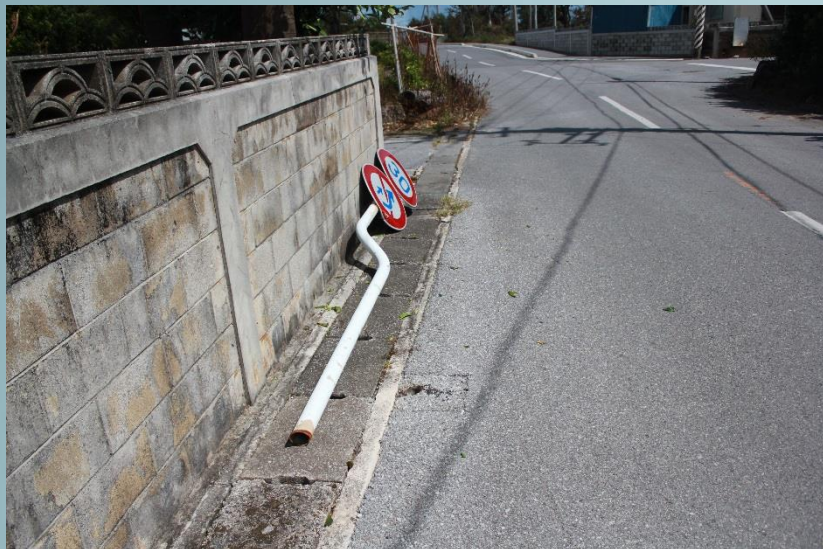
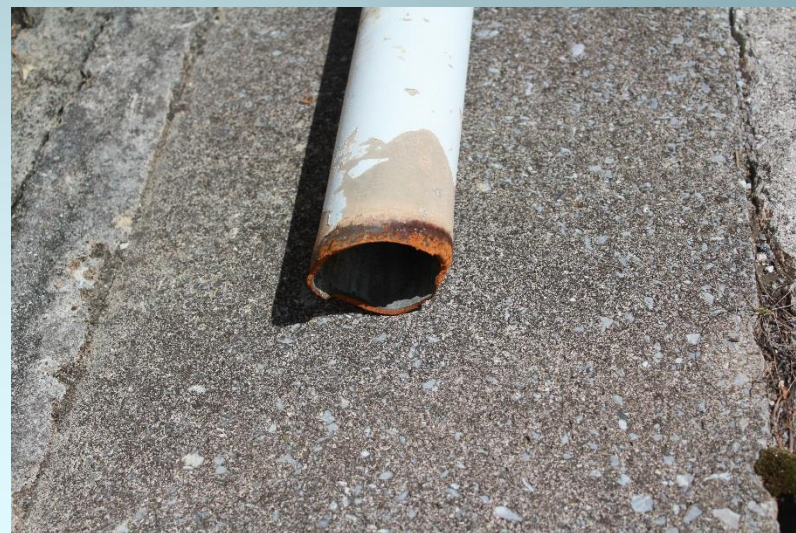
速度標識ポール

破壊部の腐食減肉。

破壊原因はアスファルトコンクリートと鋼管との境界部のマクロセル腐食による腐食減肉と推察される。

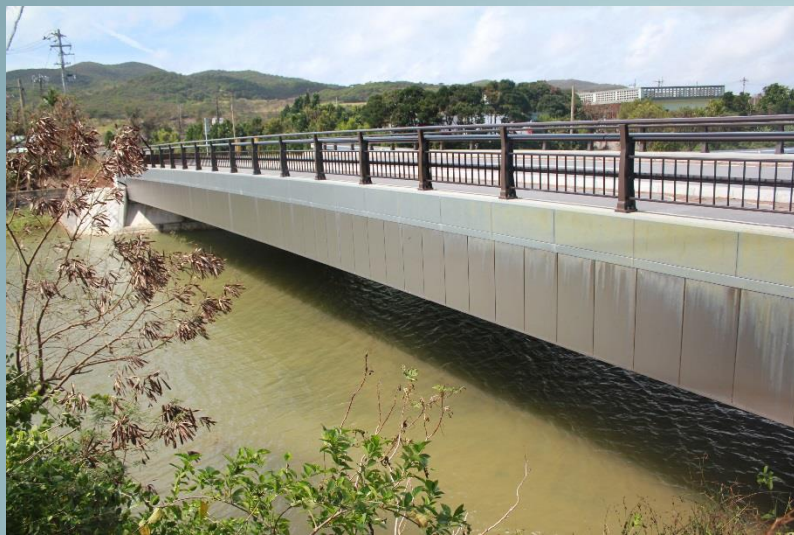
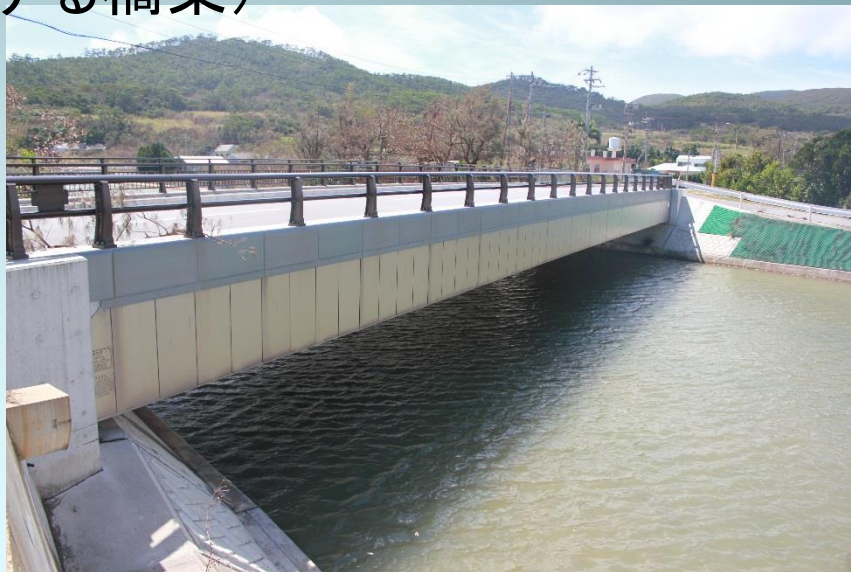
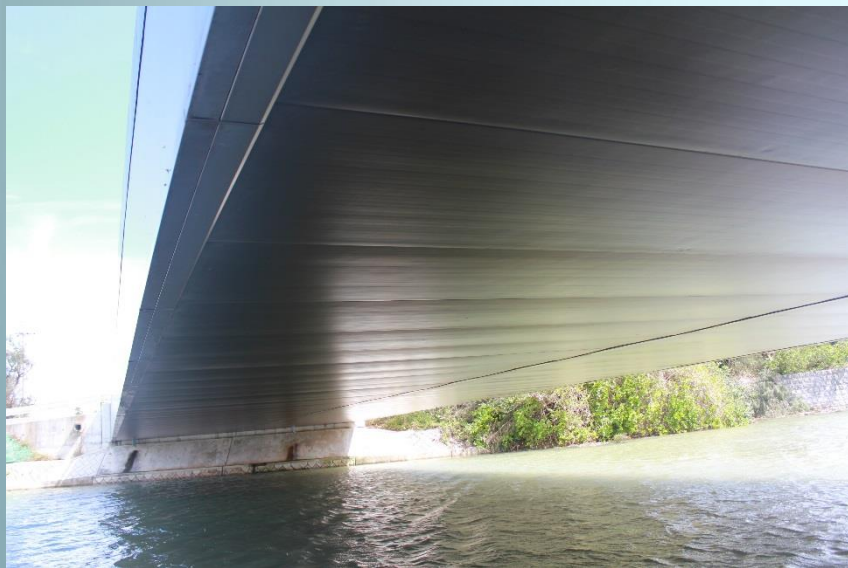
銭田橋(桁下チタンカバーを有する橋梁)

外面：損傷なし。

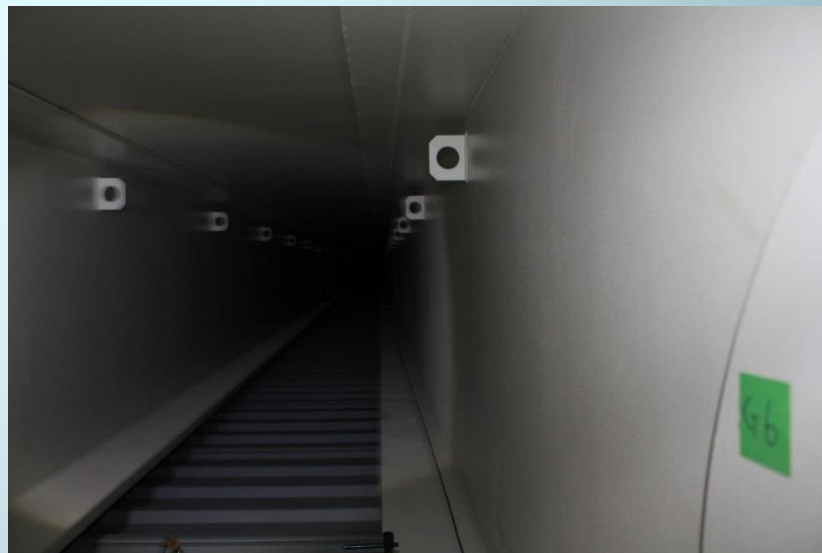
内面：損傷なし。

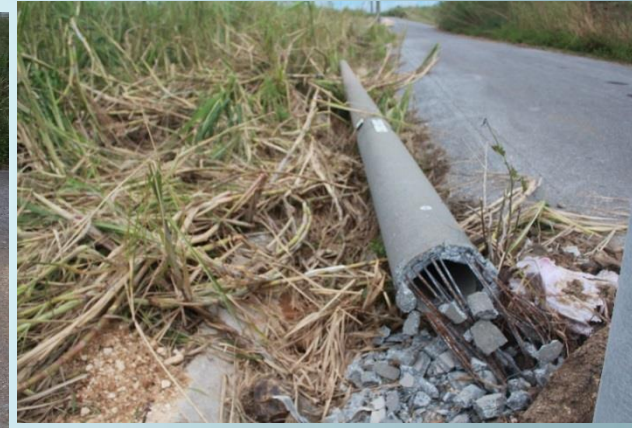
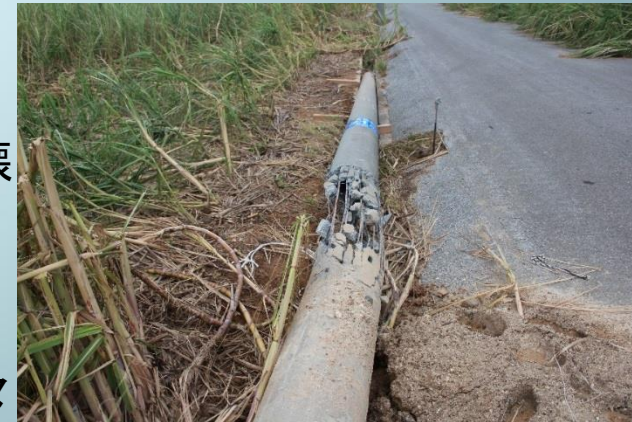
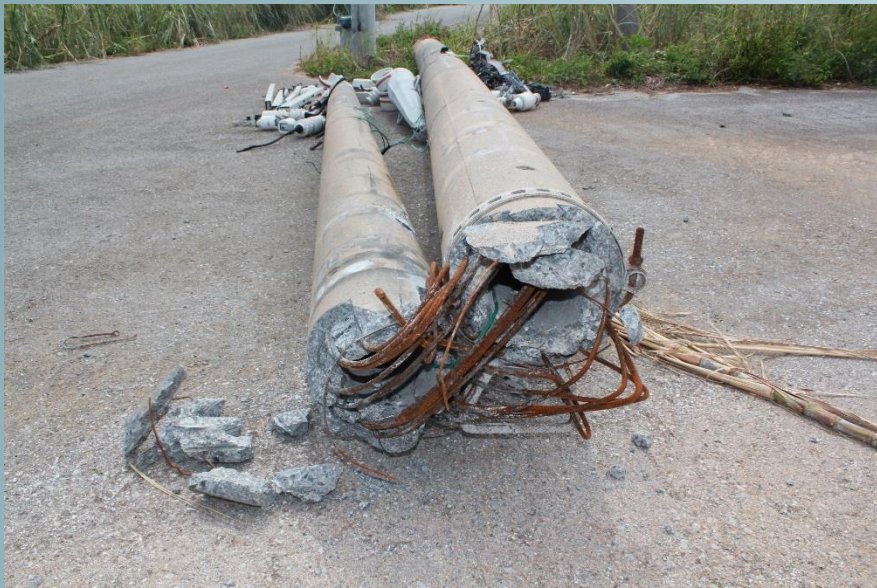
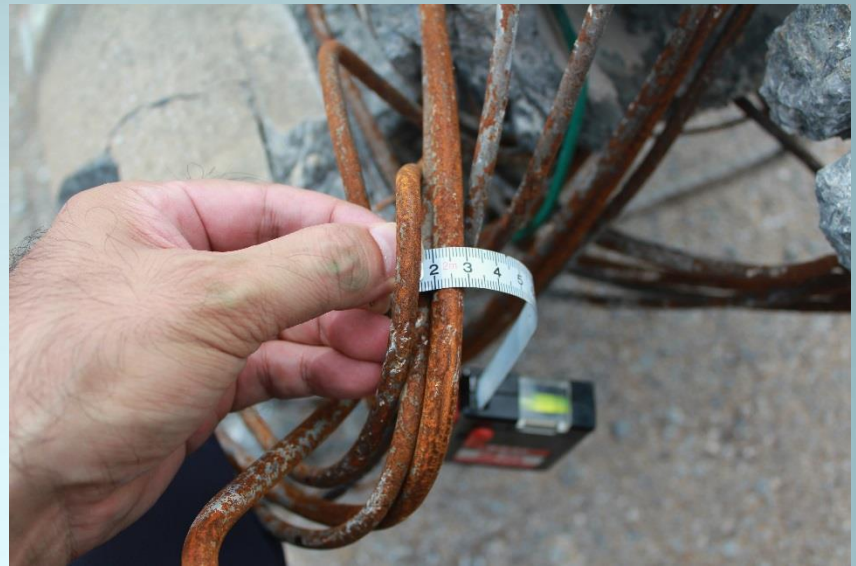
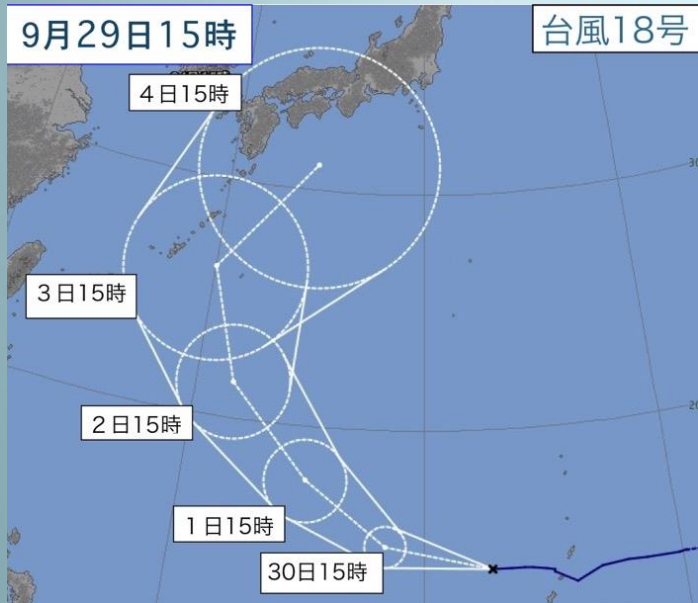
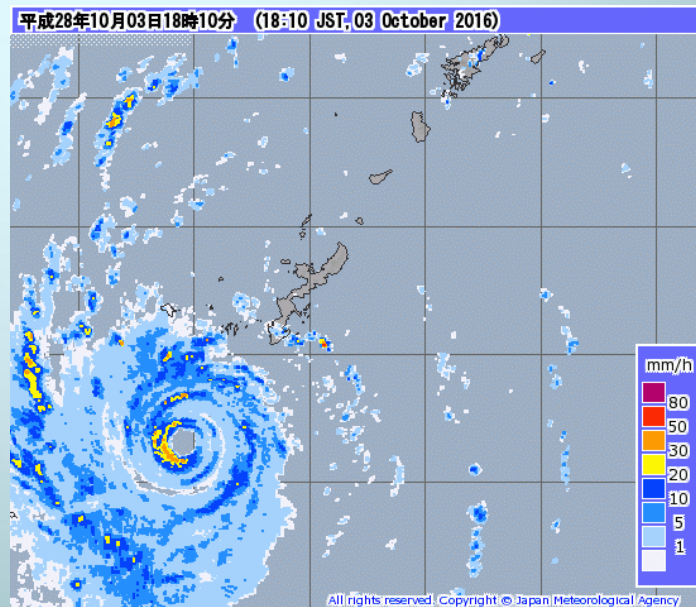
電柱の破壊：県道沿いの側道（儀間地区）

- ・破壊箇所は、さとうきび畑内であり、風を遮る建物はない。
- ・強烈な暴風で連続した高圧線と電柱は曲げられながら、上方にも猛烈な風圧が作用したと推察される。電柱基部の曲げ破壊のほか、電柱の鉛直上方の引張破壊も見られる。
- ・電柱は2つに折れている。おそらく柱の軸上方向（持ち上がり）の引張と曲げの連成破壊と推察される。
- ・丸鋼鉄筋の付着切れと伸びがみられます。コンクリートは粉々です。
