## 著しく腐食した鋼プレートガーター橋の 崩壊メカニズム

琉球大学4年次  
利光 崇明

### 1. 構造概要

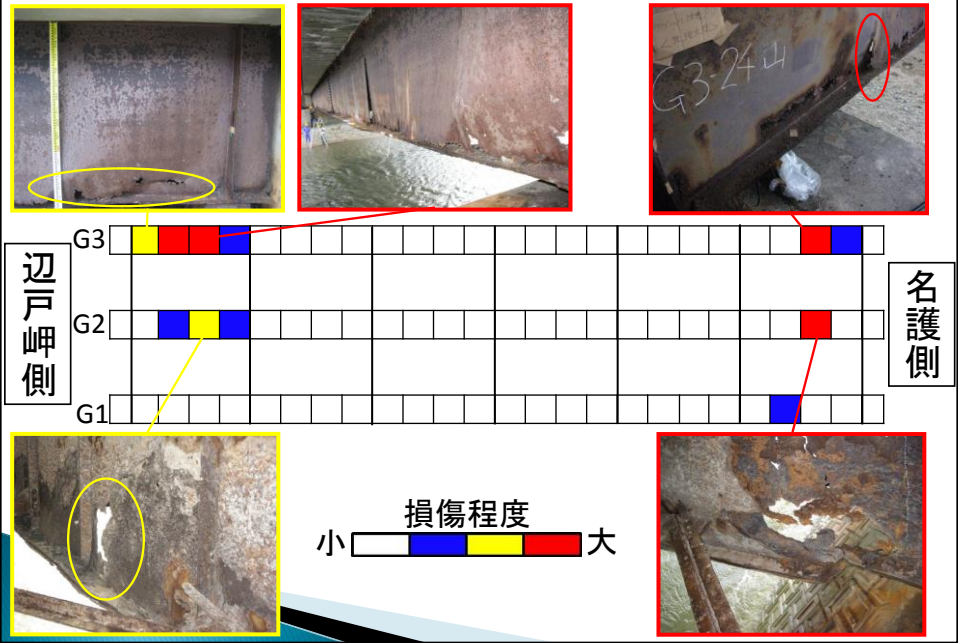
③: 2009年1月 ※12月11日に震度3の地震が発生した。

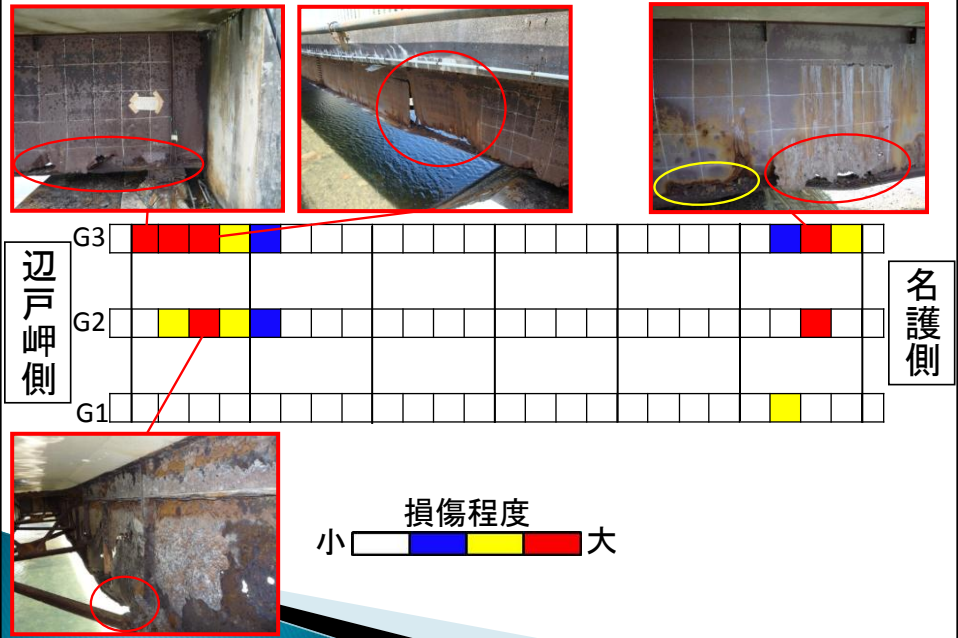
④: 2009年7月 ※6月24日に北部地区集中豪雨が発生した。

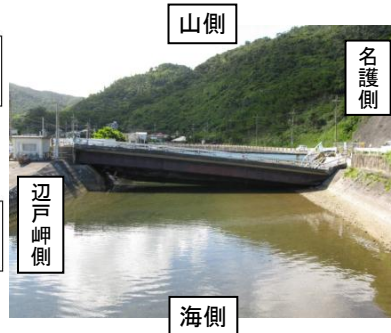
※桁端部のウェブ、下フランジの破断が見られ、特にG2, G3桁の2主桁端部に生じていた。
