## 2.研究目的

- 解体を含む詳細調査による状況確認

塩害により撤去されたコンクリート橋

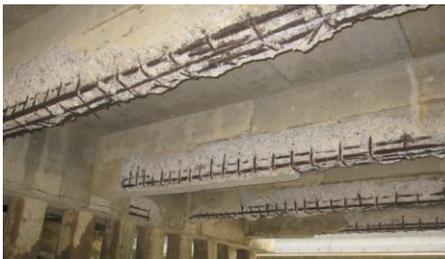
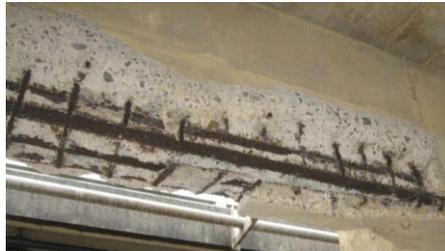
### 3-1. 外観目視(撤去前)

(1)外観目視調査よりRC 桁の損傷は甚大であり、早急な対策の実施が必要であったと判定できる。

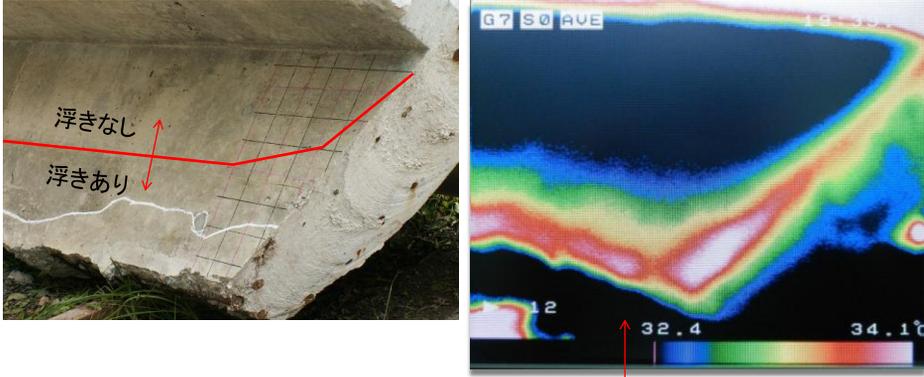
## (1) 赤外線

赤い部分は温度が高く、ウキの可能性が高い

(2)赤外線法により桁の下フランジ側に浮きなどのコンクリート内部欠陥が生じていることが推定できる。

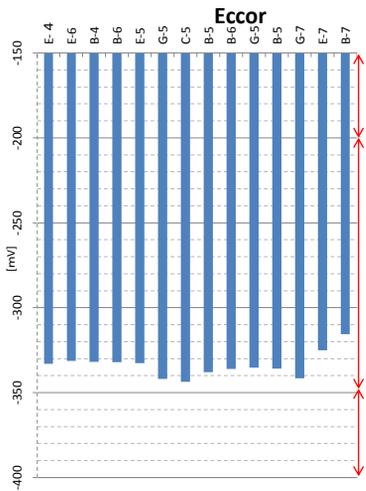
# 自然電位法

(3)自然電位法により明確な腐食を捉えることは出来なかった。しかし全ての測定箇所で-350mVVSCSE に近い値を示しているため、軽微な腐食がみられる可能性が高い。

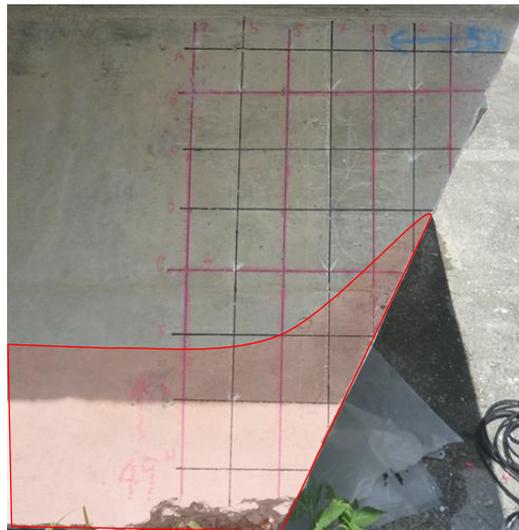
# 試験を通しての劣化度

鉄筋が腐食している  
可能性が高い範囲

(4)外観目視調査・非破壊試験により、腐食は下部に著しい劣化が見られ、内部上フランジ付近まで進行していないことが推定できる
