腐食劣化した鋼I桁の せん断耐荷力実験(その1)

土木学会平成23年度全国大会
愛媛大学 城北キャンパス

★研究対象: 過酷な腐食環境下で28年暴露された鋼I桁橋

1981年6月架設(28年暴露)、無塗装仕様の耐候性鋼材(SMA)、3主桁鋼I桁橋(橋長:35m)、離岸距離50m

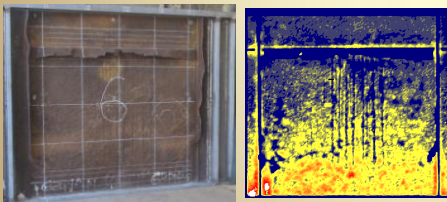
Type B: ウェブ下端部卓越
腐食タイプ (G3: 山側)

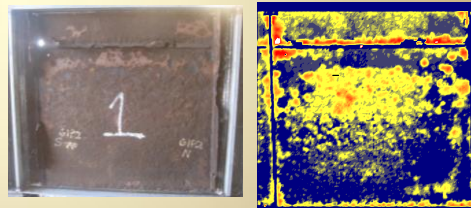
Type C: 水平補剛材&ウェブ
下端卓越腐食タイプ (G1: 海側)

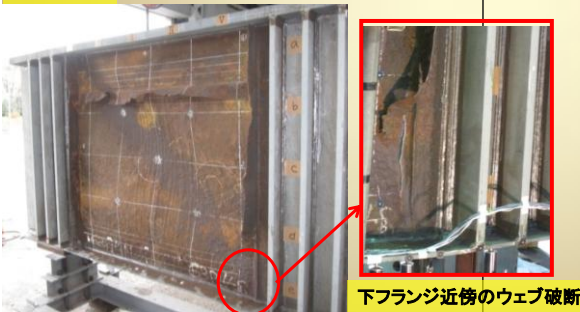
下フランジ近傍のウェブ破断

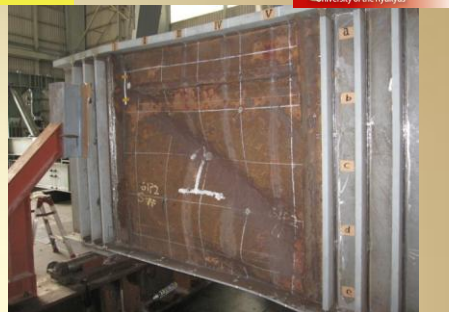
水平補剛材上面のウェブ破断

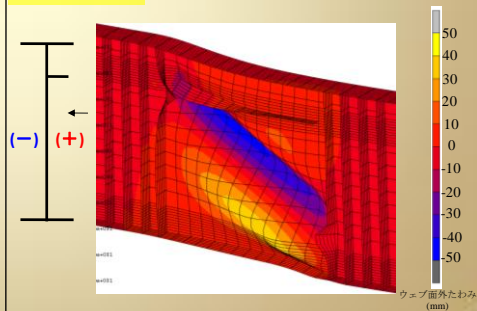
TypeC(G1-P2) : 実験終了後の破壊状態
