# 濡れ-紫外線サイクル促進による鋼橋塗装の劣化特性に関する

構造工学研究室 池田 信人

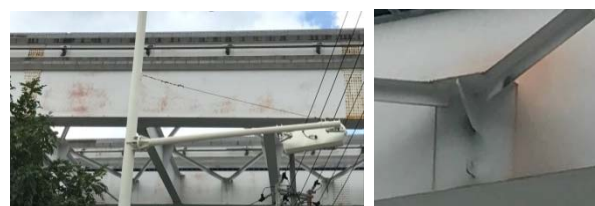
写真1 鋼軌道桁ウェブ 写真2 ガセット部

白亜化現象により下塗りの赤色が露出していたのは、主にウェブ全面(写真1)、ガセットとウェブの接合部(写真2)であった。各々は、塗装面が東西方向を向いており、紫外線の影響を受けやすいと考えられる。また、フランジやガセット等の雨水が滞留しやすい(濡れ時間が長い)箇所においても白亜化が発生していた為、濡れによる影響も大きいと考えられる。

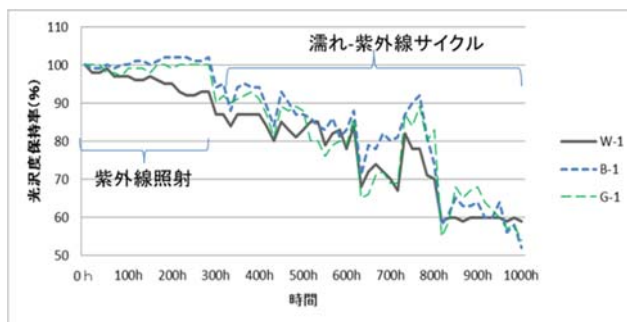
図4 濡れ-紫外線サイクル光沢度保持率

外観観察、膜厚測定において変化は見られなかった。光沢度の測定では、白色試験体において光沢度保持率が低下した(図4)。150時間、300時間に行った白亜化テープ測定では、白亜化は確認されなかった。

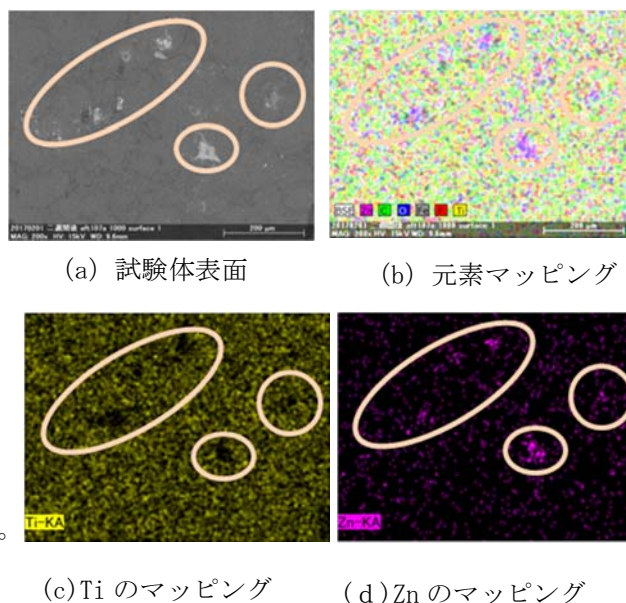
図6 1000時間白色試験体表面観察と元素マッピング

外観観察の結果、若干塗膜が劣化しているのが確認できた。膜厚測定では、変化は見られなかった。光沢度の測定では、濡れが伴うことにより光沢度保持率の低下が促進された(図4)。500時間、1000時間に行った白亜化テープ測定では、白亜化は確認されなかった。図5、図6は、SEMによる0時間及び1000時間経過時の白色試験体の表面観察の結果を示している。これらを比較すると図6(a)中の白丸で示す白い斑点が生じている。この箇所を元素マッピングで参照すると、図6(c)に示す上塗りに用いられるチタンTiが消失し、図6(d)に示す下塗りに用いられる亜鉛Zn(d)が表面に露出しているのが確認できた。図7は、試験体表面の凹凸の様子を示している。これにより劣化が発生している箇所と劣化が発生していない箇所形状変化が起きていることが分かった。これらの結果により塗膜が顔料中の酸化チタンが光触媒反応によって劣化し、下塗りのZnが露出していると考えられる。
