鋼橋の腐食環境の定量評価法に関する研究

～沖縄地域で30年経過の無塗装仕様耐候性鋼橋を事例として～

琉球大学: 下里哲弘、有住康則、矢吹哲哉、淵脇秀晃

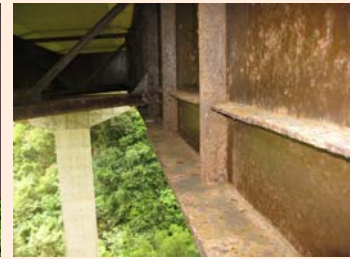
- 竣工1988年(21年経過)
- 沖縄県金武町
- 東シナ海から約2km
- 太平洋から約1km
- 飛来塩分量: **0.40mdd**
(NaCl、橋脚付近ウェブ面下部)
- ACM平均電流: **1.40μA**
(橋脚付近中桁海側)

桁外状況

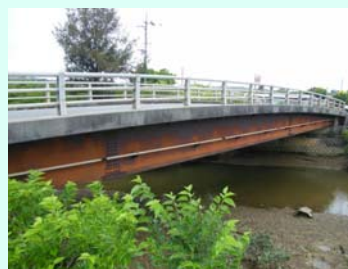
- 竣工1984年(25年経過)
- 沖縄県うるま市
- 東シナ海から約2.5km
- 太平洋から約1.8km
- 飛来塩分量: **0.16mdd**
(NaCl、桁中間付近ウェブ面下部)

桁外状況

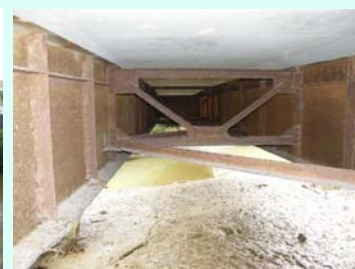
桁内状況

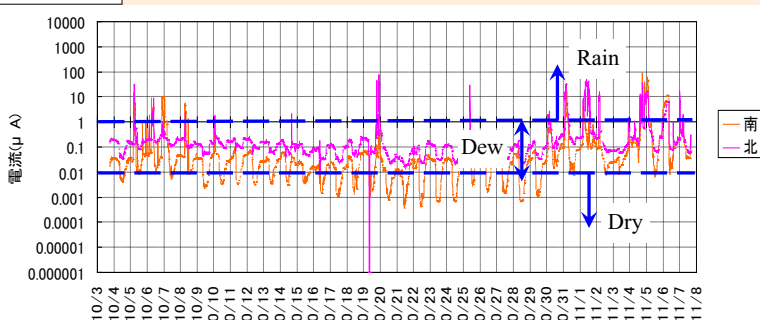
出力電流例

ACMセンサーから出力される電流値を、Dry, Dew, Rainの環境状態に区分し、Dew時間相当の腐食電流値を積算することで、橋梁の架橋地点および各構造部位の腐食度を判定する。
