著しく腐食した鋼桁の腐食形状別 せん断耐荷力特性

社会人ドクター3年
玉城 喜章

実環境下で腐食分布が明確に得られている鋼桁を対象に、**実腐食分布が腹板のせん断耐荷力特性に及ぼす影響を明らかにすることを目的に、腐食減厚した実サイズの腹板のせん断載荷実験を行った。**

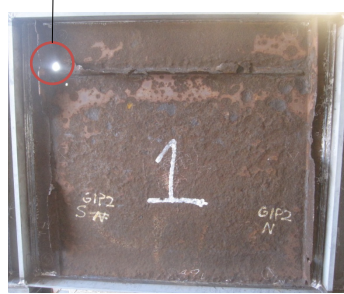
試験体4(G1桁端部)

水平補剛材近傍が腐食減厚

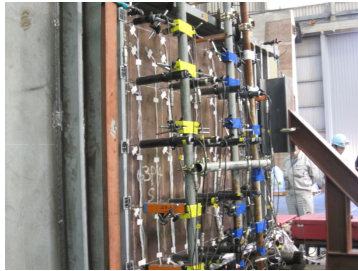
変位計、ひずみゲージ設置状況

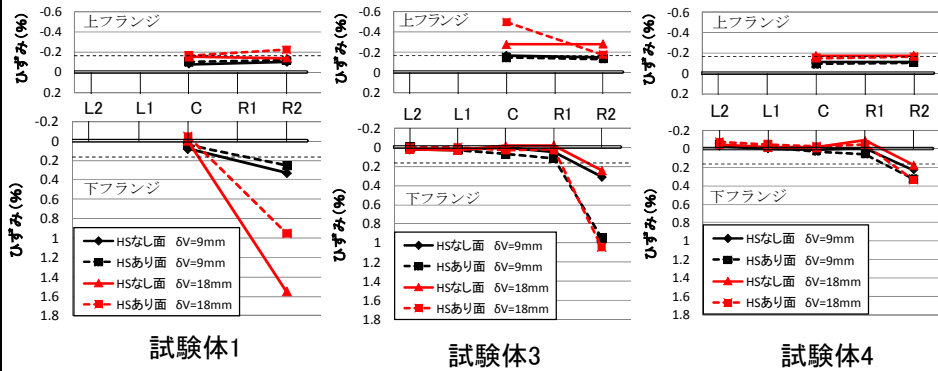
・試験体3や試験体4のように腐食した腹板の面外変形が大きくなることにより、下フランジにも大きなひずみが生じるが、腐食形状の違いは見られない。

- (4) 試験体4は、せん断力により斜め引張応力の降伏に加え、水平補剛材近傍の腹板が降伏することで、せん断耐荷力が低下している。
- (5) せん断載荷時、下フランジにおける腐食形状の影響は見られない
- (6) 実験と解析結果から、試験体4を除き最大せん断力と平均板厚の関係はほぼ比例関係にある。これは、試験体4が水平補剛材近傍の腐食が著しいため、その部位で面外変形、最大主ひずみが増大しせん断力の低下に至ったことが原因である。
