光ファイバを用いた現状把握技術

光ファイバセンサを用いた塩害PC橋の現状把握

～琉球大学 構造研オープンゼミ～

株式会社TTES
菅 沼 久 忠

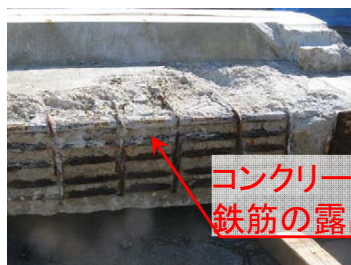
コンクリート橋

- ・コンクリートの塩害劣化
PCケーブル破断・剥離・鉄筋の露出・腐食

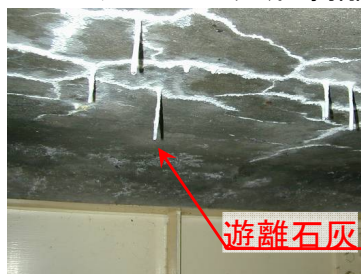
- ・コンクリートの床版ひび割れ・遊離石灰

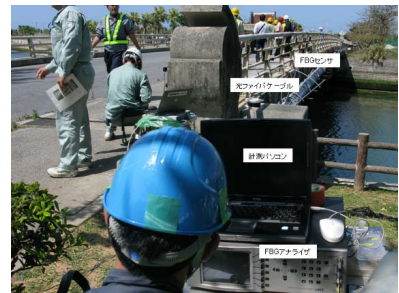
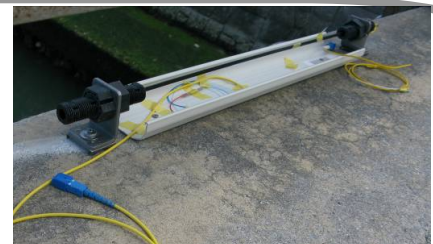
光ひずみ計の利用例:T橋

利用した技術: 光ひずみ計
 利用の方法: 長期的なひずみの変化に伴う劣化検出
 ひずみ値による劣化分析
 測定期間: 初回測定 (継続的に測定できるような機器を設置)

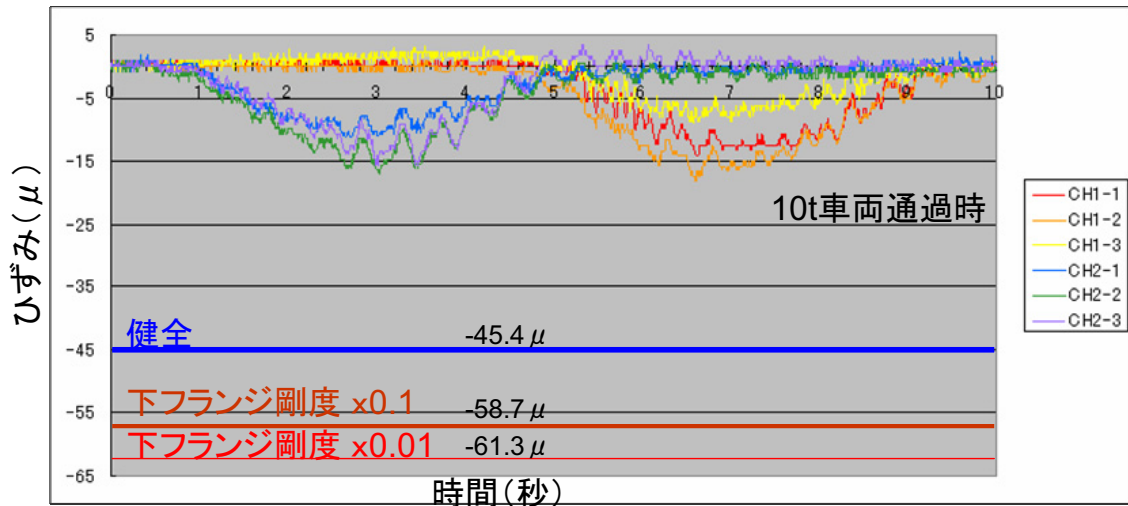
T橋計測結果

FBGの計測精度 ±5 μ

4t 載荷: 5 μ 程度と誤差内であるが、車両通行は検知

10t 載荷: -15 μ 程度 < 解析算出値(-45.4 μ) 経年変化追跡

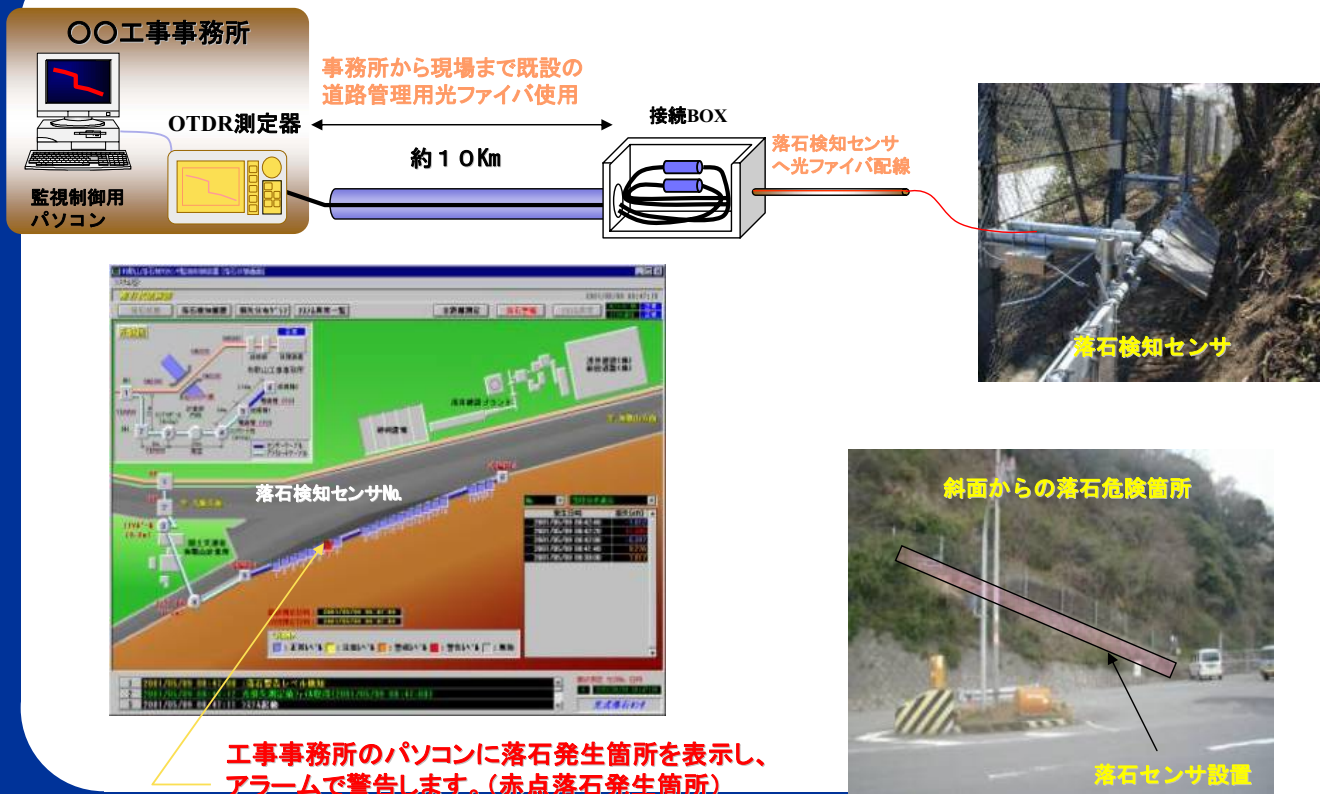
光損失計の利用例：落石検知

斜面からの落石をリアルタイムに検知

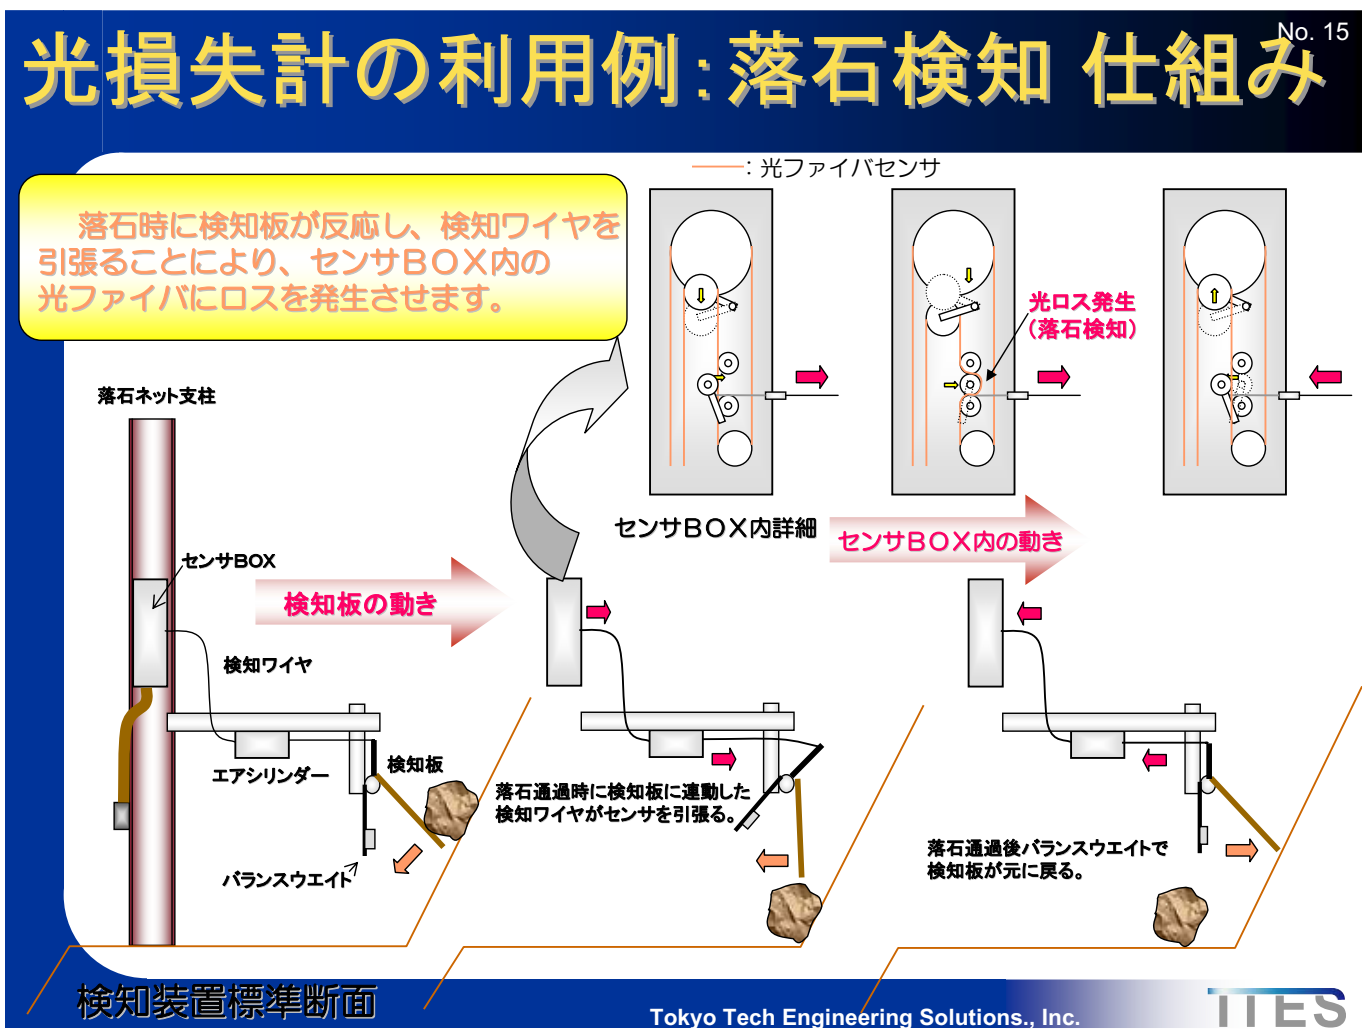
検知装置標準断面

落石時に検知板が反応し、検知ワイヤを引張ることにより、センサBOX内の光ファイバにロスが発生させます。

落石通過時に検知板に連動した検知ワイヤがセンサを引張る。

落石通過後バランスウエイトで検知板が元に戻る。

光ロス発生
(落石検知)

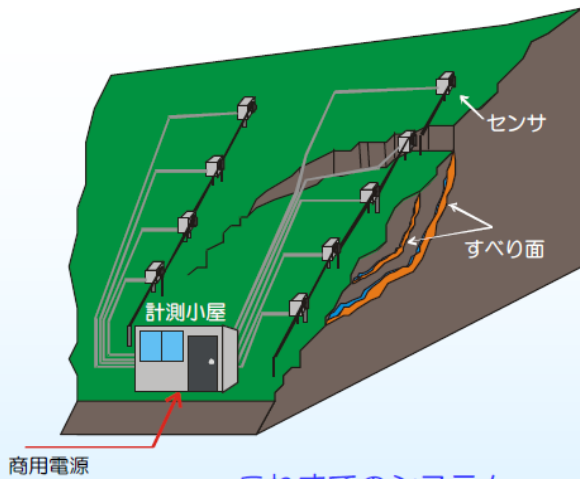
これまでのシステム

〈道路・トンネル(地すべり)の場合〉

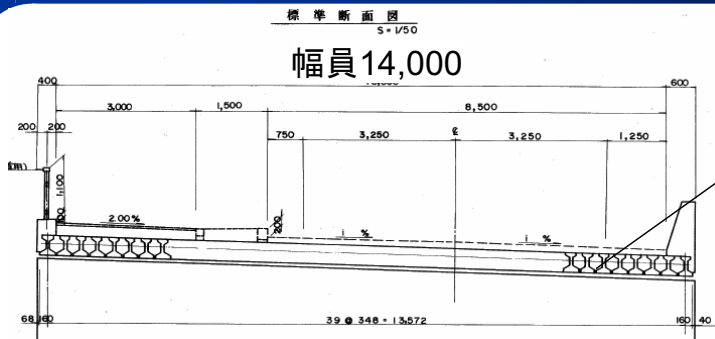
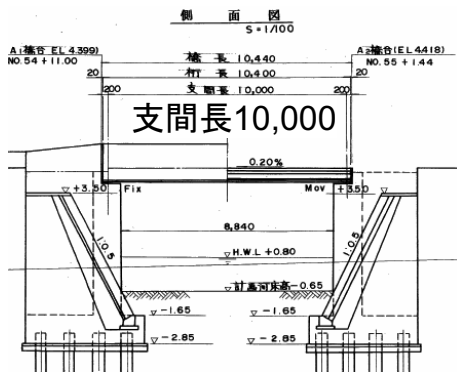
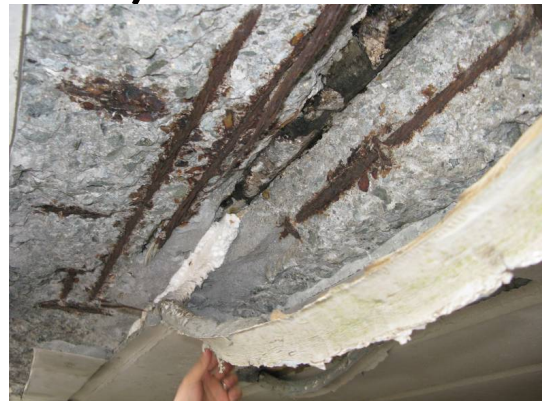
塩害を受けたPC橋梁 その1

PC桁に橋軸方向クラック発生(塩害の可能性)

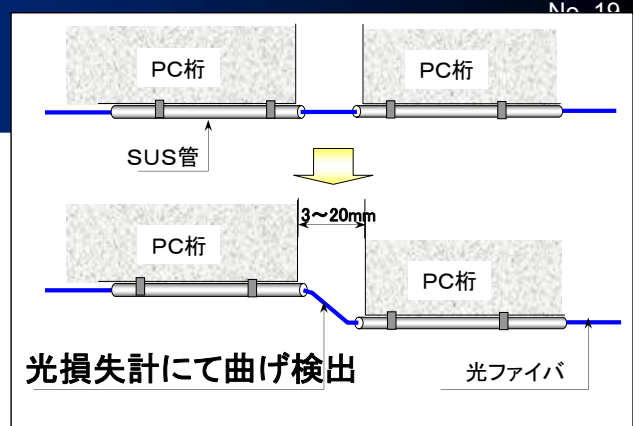
段差検知の手法

光ひずみ計を用いたパイゲージも利用可能
⇒箇所が多く対応しきれない
光損失計で広範囲に見たい！しかも安価

一般部の光ファイバに生じた断線・曲げの有無を検出することができる。
