腐食劣化した鋼プレートガーダー橋の せん断耐荷力特性

琉球大学大学院

山田昌樹

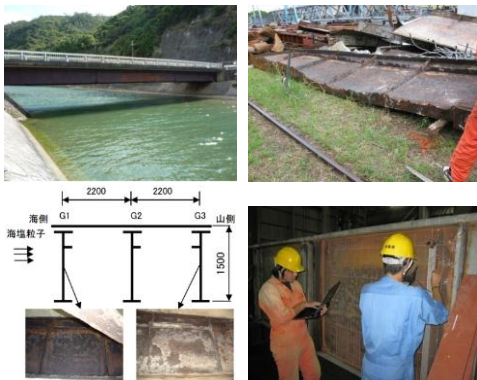
○腐食劣化した鋼 I 桁橋

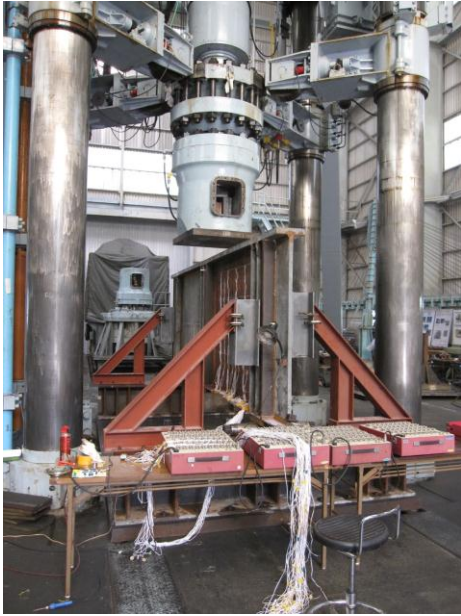
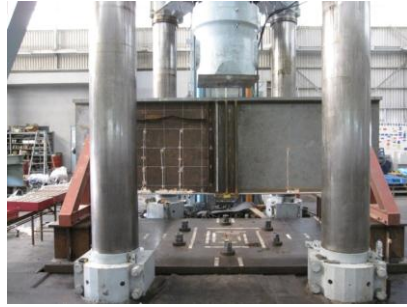
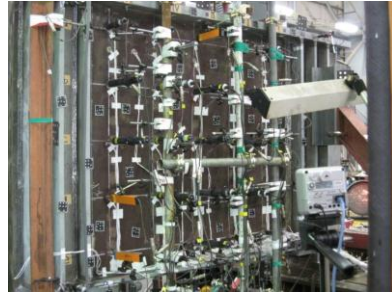
2-2.実験方法

6000kN大型試験機
(施工技術総合研究所)

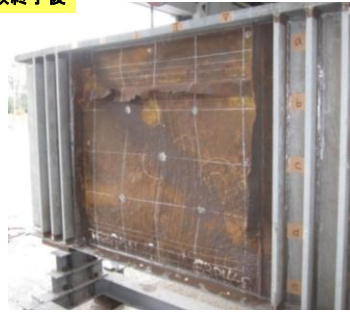
実験終了後

2-4.実験結果: Type B(G3-P14)

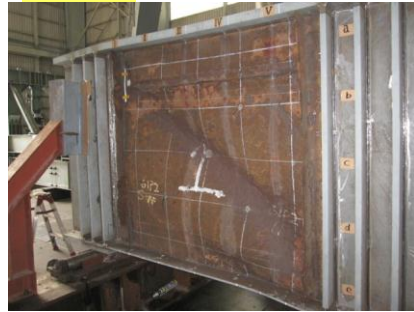
実験終了後

2-4.実験結果: Type C(G1-P2)
