鋼製アンカーボルトの鋼/コンクリート境界部における 腐食防食に関する研究

構造工学研究室 影山友樹

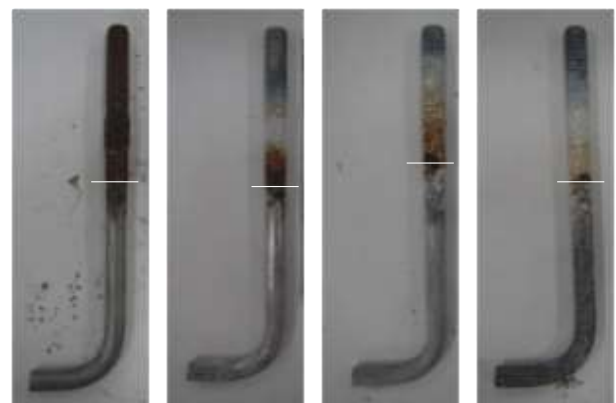
写真-1 腐食外観状況

写真-1 に取り出した試験体の腐食外観状況を示す。いずれの試験体も境界部付近を中心に腐食した。めっきなしの試験体が最も腐食し、めっき200mmの試験体が最も防食効果が高かった。また、めっき90mmとめっき100mmでは外観調査においては大きな差は見られなかった。

(a)0mm (b)90mm (c)100mm (d)200mm

※白線は境界部を示す

(腐食促進330サイクル終了後)

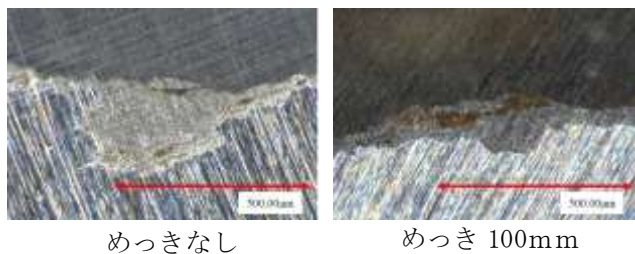
写真-2 試験体断面 (境界部)

写真-2 に各試験体のコンクリート境界部断面観察結果を示す。めっき200mmの試験体はめっきが腐食しており、鋼材の腐食損傷はほとんど確認されなかった。ほかの試験体は局所的な腐食損傷が確認された。

以上のことから、めっき90mmとめっき100mmにあまり差がないこと、アンカーボルト全体にめっきすることが効果的であることが分かった。コ

ンクリート中浅部においては、NaCl水溶液がコンクリートに浸透することで、めっきが早期に腐食したため、めっき90mmと100mmであまり差が見られなかったと考えられる。また、めっき200mmではより深部のめっきが残存しているため、コンクリート中の残存めっきによる犠牲防食作用が働き、境界部の腐食を抑制することができたと考えられる。
