高力ボルトの防錆キャップの紫外線劣化とゆるみ振動下での挙動

構造工学研究室 白井慎之介

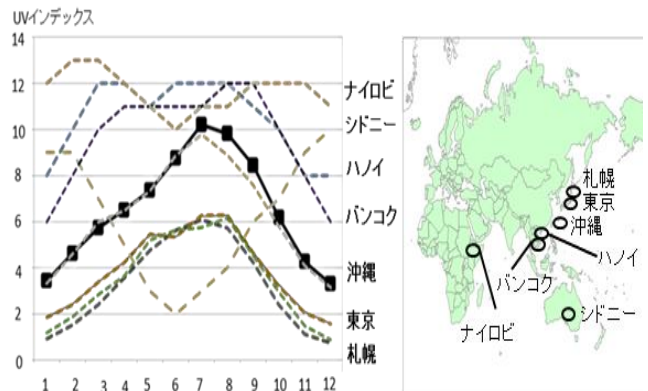
図4 世界UV量¹⁾

図4は、気象庁等公開の過去10年の紫外線データを平均化し比較したものである。図4より沖縄は東京等と比べても約1.7倍の差があり、日本の中でも紫外線環境が厳しい環境であることがわかる。よって本実験では、ボルトキャップの耐侯性の評価を目的とし紫外線による劣化に着目をした。ここで、UVインデックスとは、紫外線量を日常生活で使いやすい簡単な数値とするために $25\text{mW}/\text{m}^2$ で割って指標化したものである。

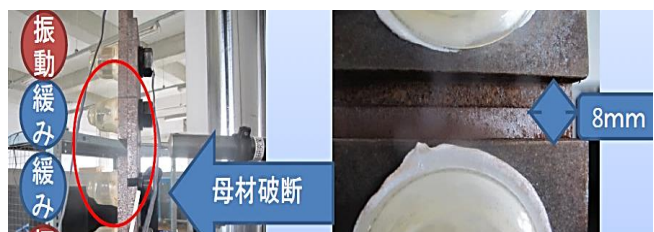
図 11 母材破断

振動条件を変え計 3 度の実験を行った。1 回目の結果は 60 万回で試験鋼板の母材が破断した。破断部を図 11 に示す。また、母材が破断したにも関わらずボルトキャップの剥落はなかった。2 回目・3 回目についてもボルトキャップの剥落はなかった。これより、つばのみ充填は十分な密着力があり振動による落下は起こりにくいと考えられる。

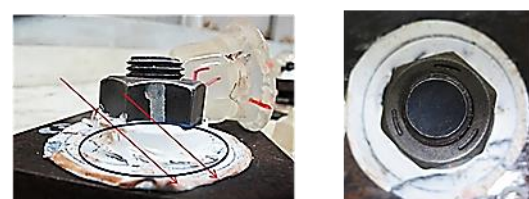
図 12 ボルトキャップ内部

次に、ナットの緩み実験では、ボルトキャップの剥落は無かった。図 10 に示すようにナットが回転していることや、ボルトキャップ内部にねじれの跡が確認できる。これは、ボルトに接している充填材が剥がれる要因は、緩みであることを示している。
