災害と安全

久米島 台風18号被害調査

調査日：平成28年10月8日（土）

琉球大学 下里哲弘、田井政行、加藤祐介

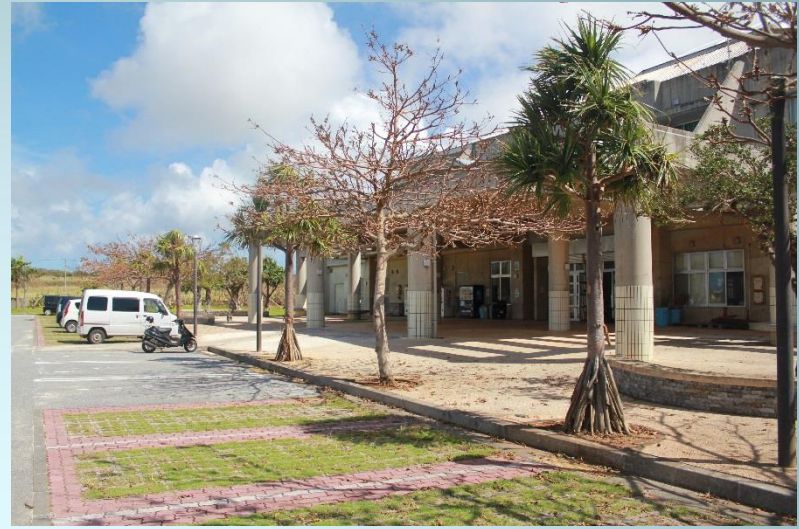
ホテルドームの入口の樹木の被害はみられない
