# 濡れ-紫外線サイクル促進による鋼橋塗装の劣化特性に関する

構造工学研究室 池田 信人

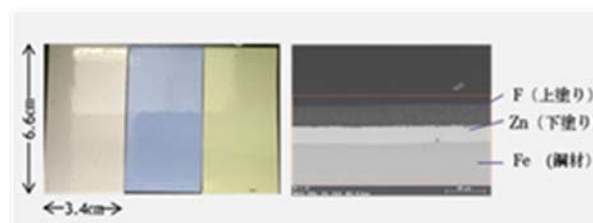
図2 試験体と塗膜断面の様子

図2は、本試験に使用する試験体である。鋼板に白色、青色、緑色の上塗りにふっ素樹脂塗料、下塗りにジンクリッチペイントを施している。紫外線の照射では、屋外の約20倍の紫外線強度を持つメタルハライドランプ(写真3)を使用した。各々の試験体で光沢度、膜厚、白亜化測定を行った。

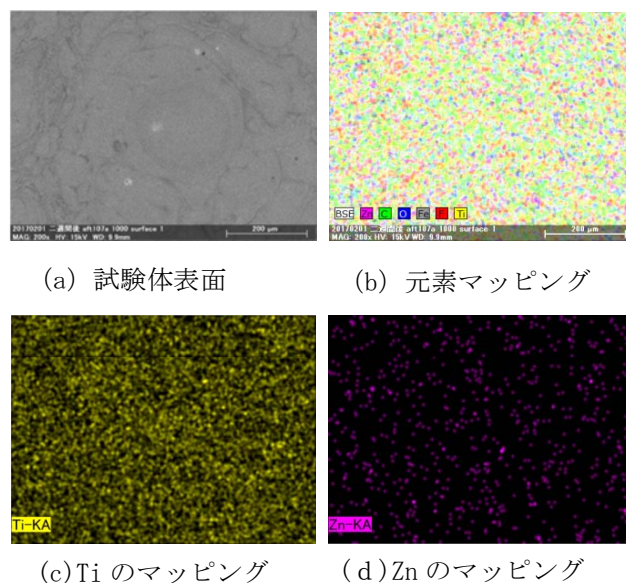
外観観察の結果、若干塗膜が劣化しているのが確認できた。膜厚測定では、変化は見られなかった。光沢度の測定では、濡れが伴うことにより光沢度保持率の低下が促進された(図4)。500時間、1000時間に行った白亜化テープ測定では、白亜化は確認されなかった。図5、図6は、SEMによる0時間及び1000時間経過時の白色試験体の表面観察の結果を示している。これらを比較すると図6(a)中の白丸で示す白い斑点が生じている。この箇所を元素マッピングで参照すると、図6(c)に示す上塗りに用いられるチタンTiが消失し、図6(d)に示す下塗りに用いられる亜鉛Zn(d)が表面に露出しているのが確認できた。図7は、試験体表面の凹凸の様子を示している。これにより劣化が発生している箇所と劣化が発生していない箇所形状変化が起きていることが分かった。これらの結果により塗膜が顔料中の酸化チタンが光触媒反応によって劣化し、下塗りのZnが露出していると考えられる。

(a) 試験体表面 (b) 元素マッピング

(c) Ti のマッピング (d) Zn のマッピング
