# 塩害を模擬した RC 梁に対する補修・補強後の回復性能確認実験

構造研究室 藤原 慎平

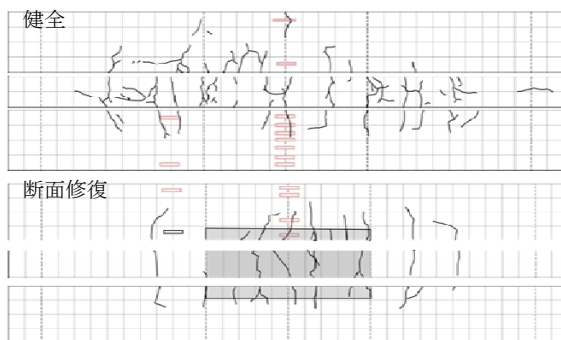
図5 各試験体ひび割れ進展状況

図6に健全、剥落模擬、断面修復についての荷重-変位の関係を示す。3ケースとも初期剛性の変化は見られないものの、10KN以降は健全に比べ剥落模擬体・断面修復体においてたわみ剛性の低下が見られ、最大荷重は約5KN(6%)の減少が見られる。断面修復体は剥落模擬体より最大荷重で5KNほど向上し、健全モデル同等の値を示した。たわみ剛性は剥落模擬と変わらない傾向が見られた。図5にひび割れの進展状況を示す。

図7に、炭素繊維補強について荷重-変位の関係を示す。健全試験体に炭素繊維補強を施した場合、剛性の変化が見られるが、最大荷重での向上は見られなかった。40KNから剛性に差が発生し、86KNで炭素繊維シート端部が破断した。その後急激にたわみが増加し破壊に至った。断面修復後炭素繊維補強を施した場合、剛性の変化はなく、最大荷重が約10KN(11%)の向上が見られた。また、炭素繊維補強を施した場合、健全モデルに比べクラックの進展が遅く、除荷した際の残留ひずみの発生が抑制され、ひび割れ幅が小さい傾向が見られる。図5にひび割れの進展状況を示す。

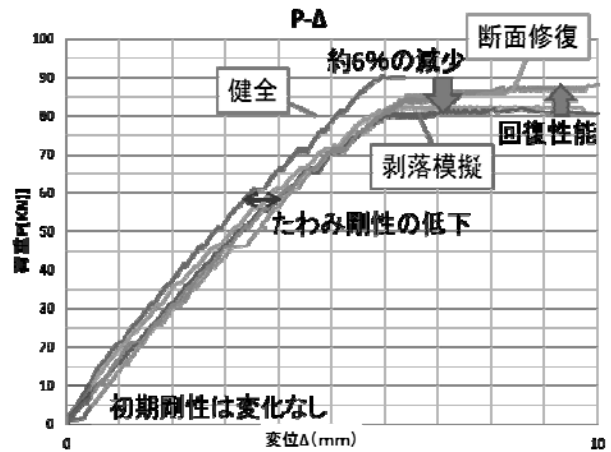
図6 荷重-変位の関係(剥落模擬・断面修復)
