腐食した鋼プレートガーダー橋の桁端部の残存耐荷力特性に関する研究

構造工学研究室 高橋 鴻

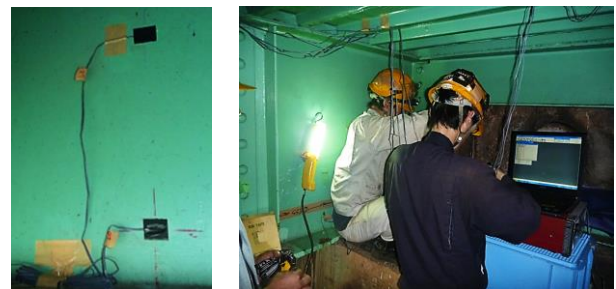
写真 3 計測状況

(a) ひずみゲージ (b) 動ひずみ計を用いた計測

国道の 3 車線に荷重車が走行した際のひずみ及び変位を測定した。計測時の状況を写真 3 に示す。計測機器は動ひずみ計(NR-600)を用いた。ひずみと変位の計測精度は $1\mu\epsilon$ と 0.05mm であり、計測周期は $1/100$ 秒である。動ひずみ計を写真 4 に示す。
