災害と安全

久米島 台風18号被害調査

調査日：平成28年10月8日（土）

琉球大学 下里哲弘、田井政行、加藤祐介

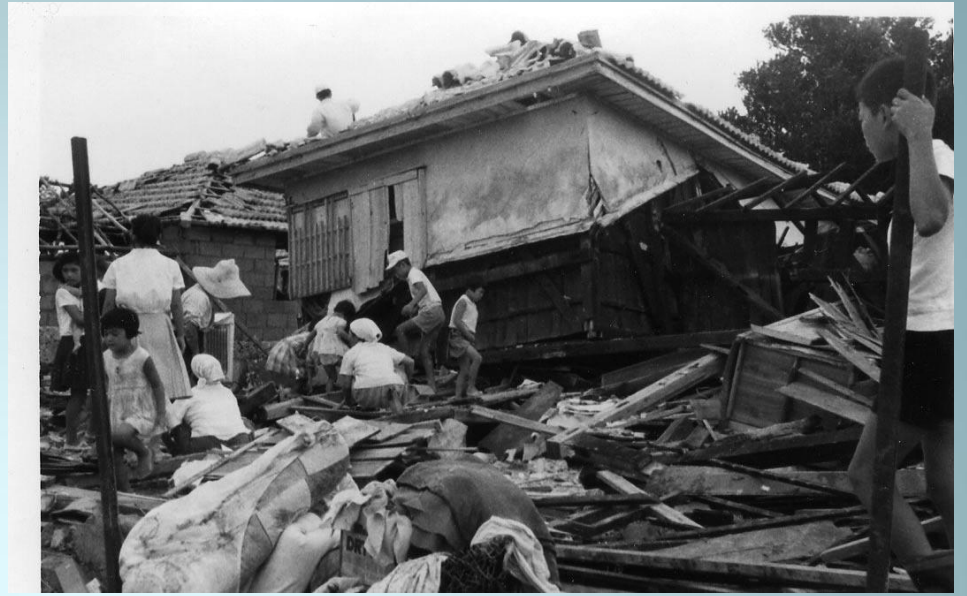
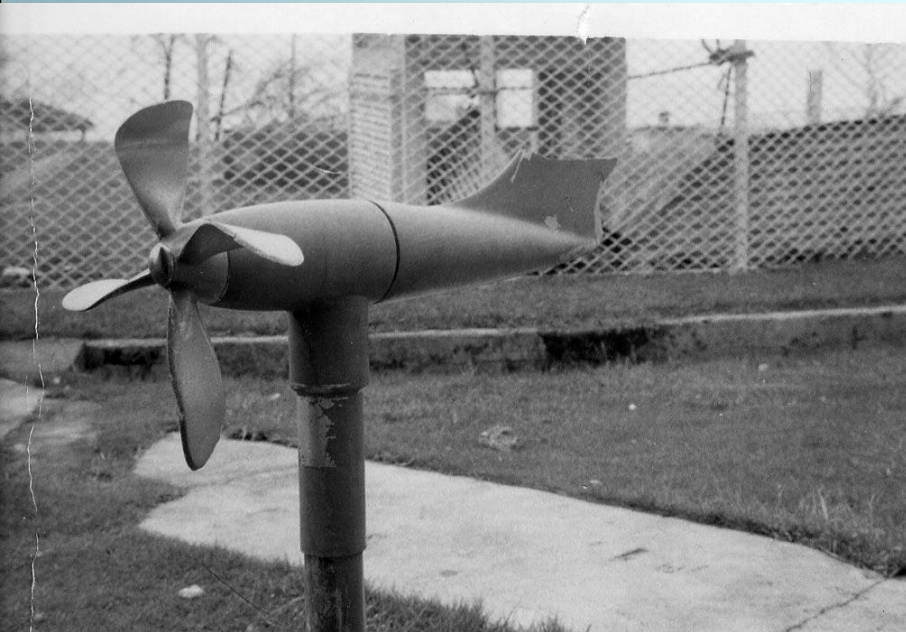
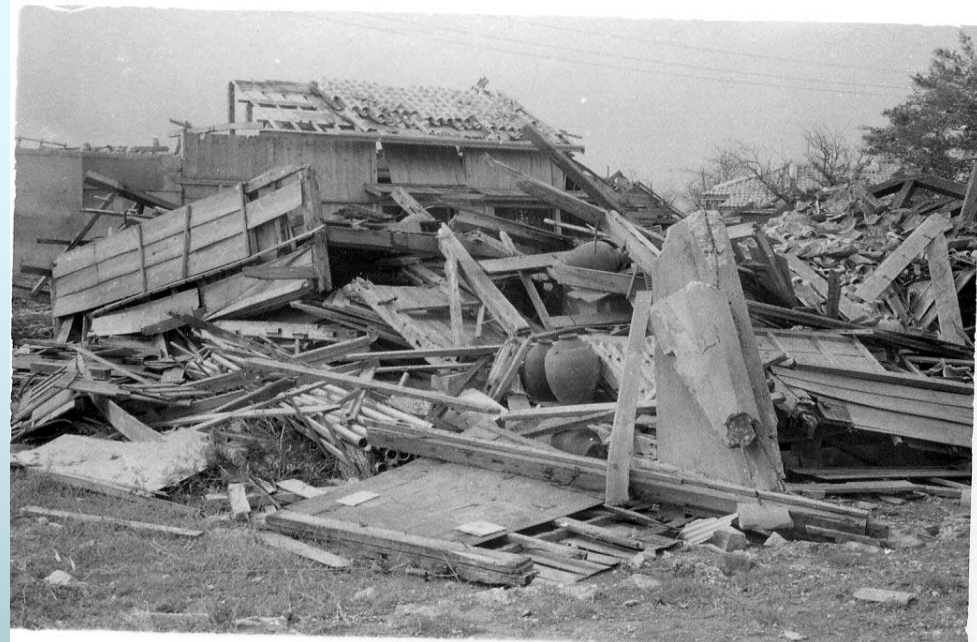
● 第3宮古島台風16号デラ

屋根が引き剥がされた家屋および横
転した小屋

最大瞬間風速79.8m/sを観測

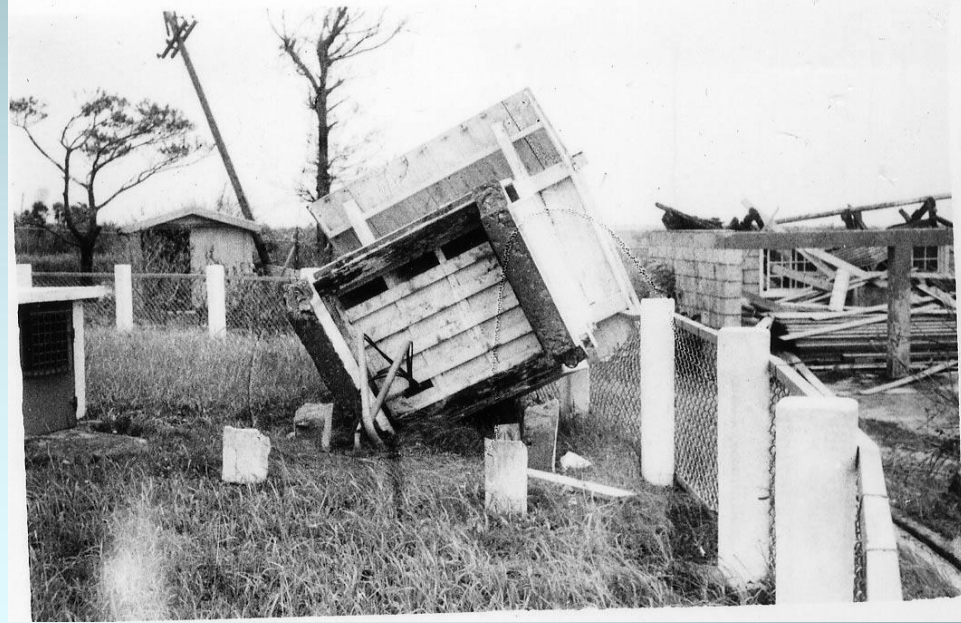
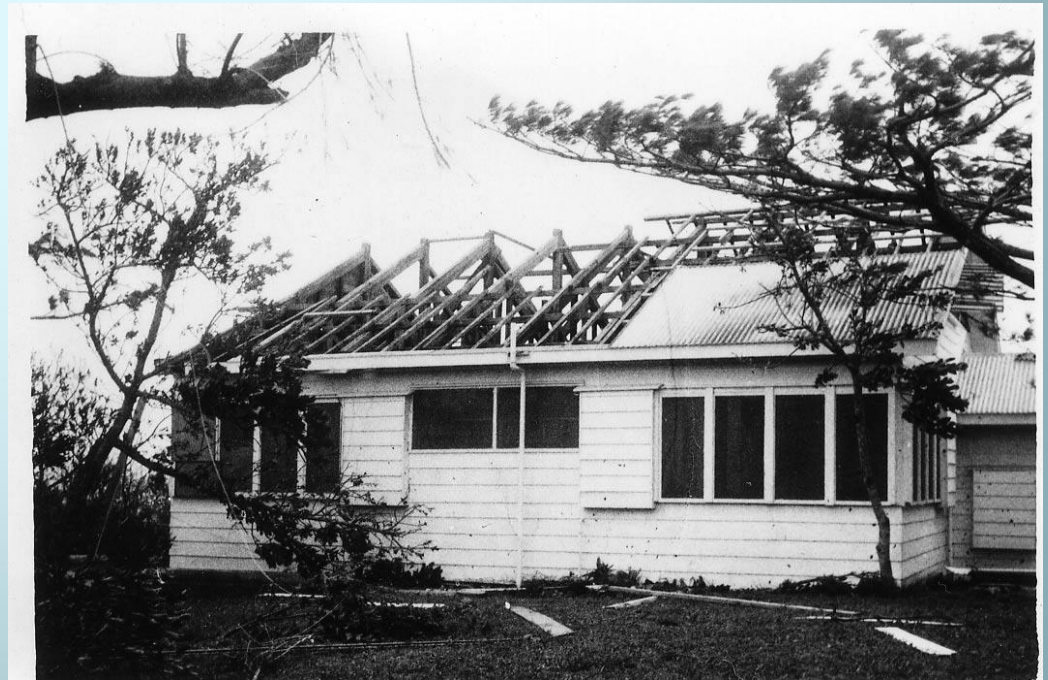
- 宮古島台風14号マエミー

屋根が引き剥がされた旧平良市中央公民館および倒壊した道路標識

最低気圧912hPa（日本観測史上第4位）を観測。

野原岳近傍に設置されていた風速計が75.6m/sを記録した後崩壊した。

宮古島島内での電柱の倒壊は約800本

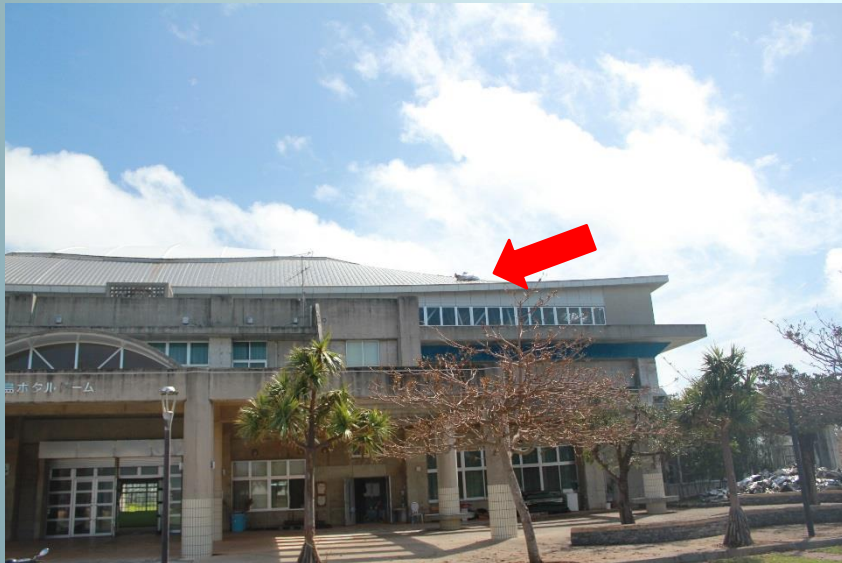
ホテルドームの屋根カバー(チタン?)が飛散し、残骸が屋根上に残っている。常風で動いているので、早期撤去が必要である。

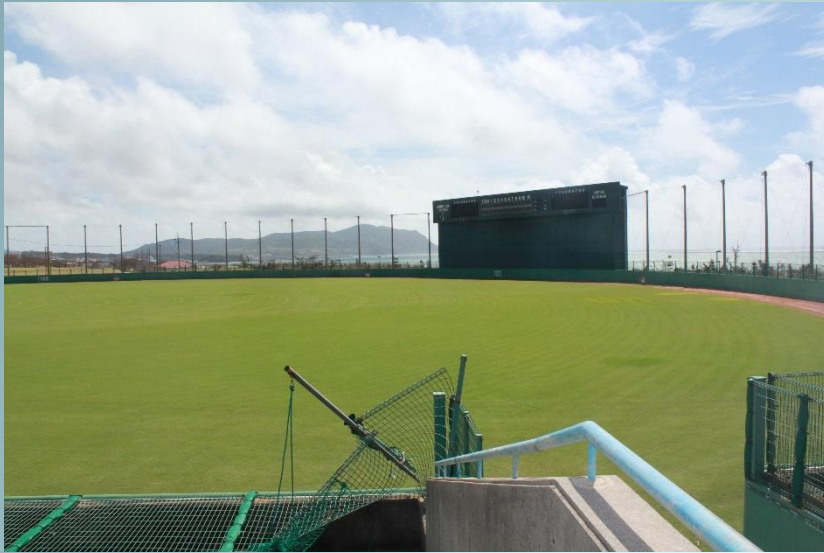
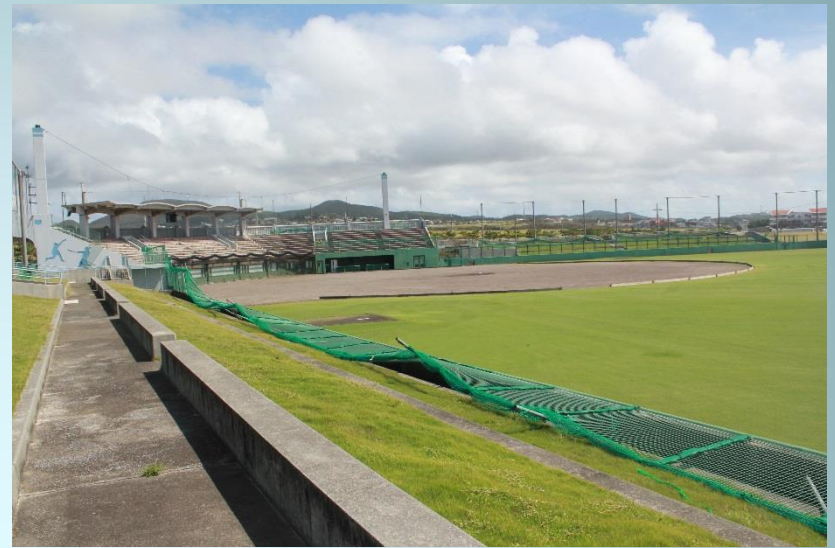
三塁側の内野スタンドのフェンスが倒壊していた

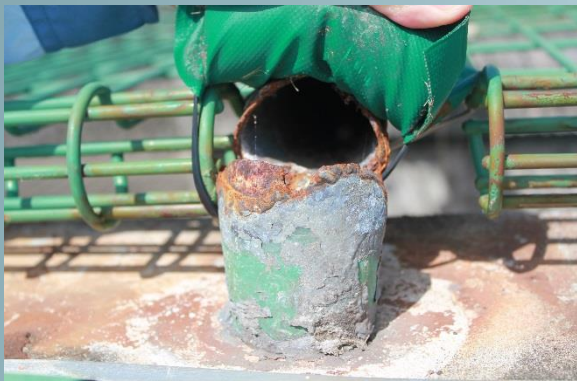
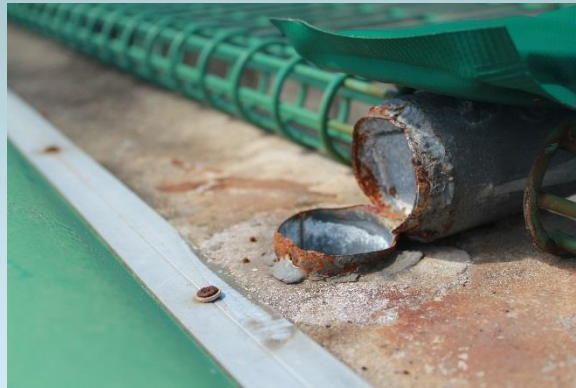
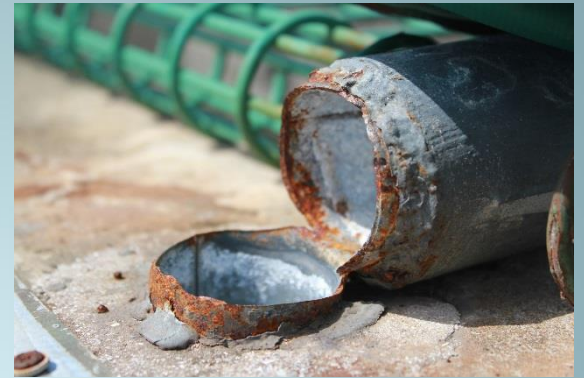
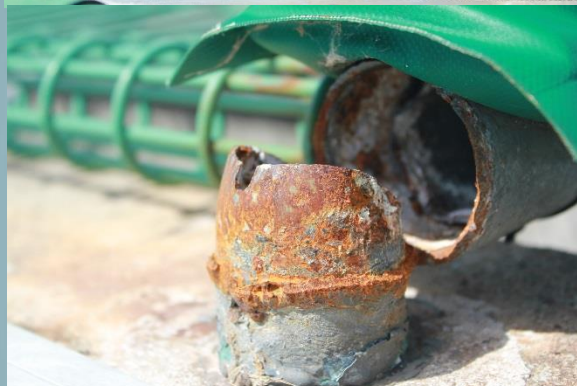
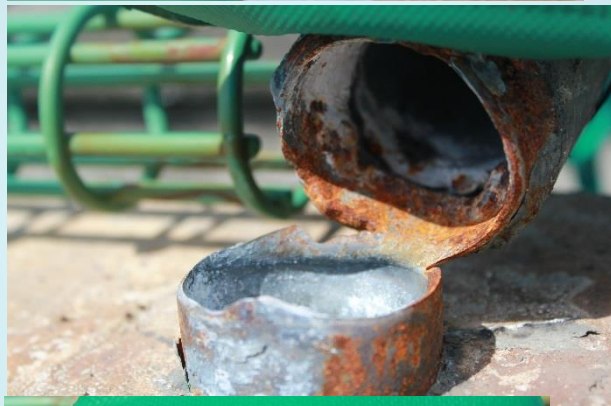
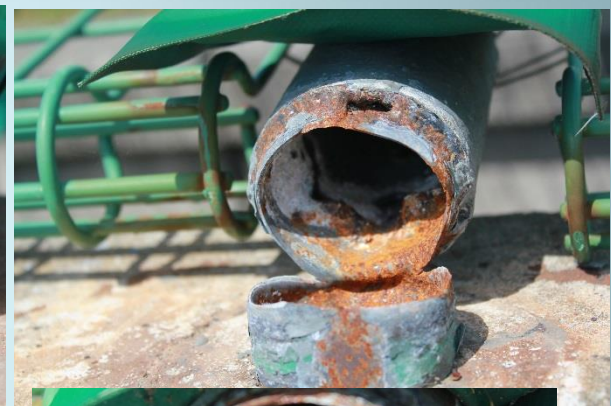
球場フェンス 一塁側の破壊状況(その1)

破断位置は、最大曲げの作用位置であるコンクリートと鋼管境界部でなく、約30mm上部であった。その位置付近には2重鋼管構造溶接部があり、応力集中部があったと推察される。

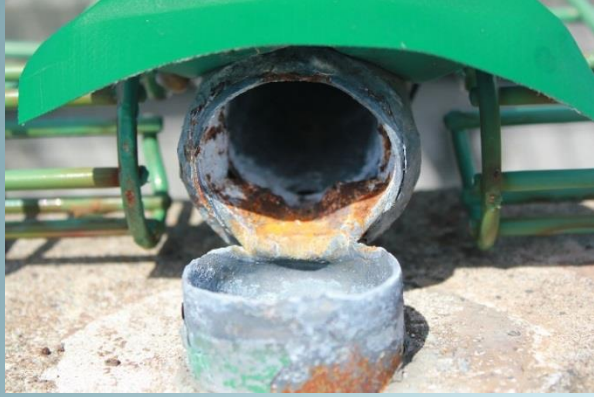
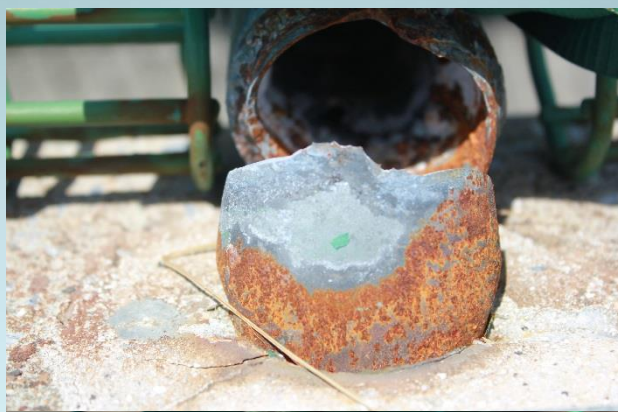
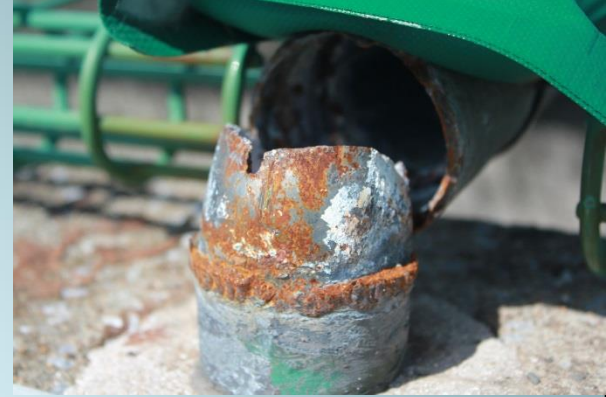
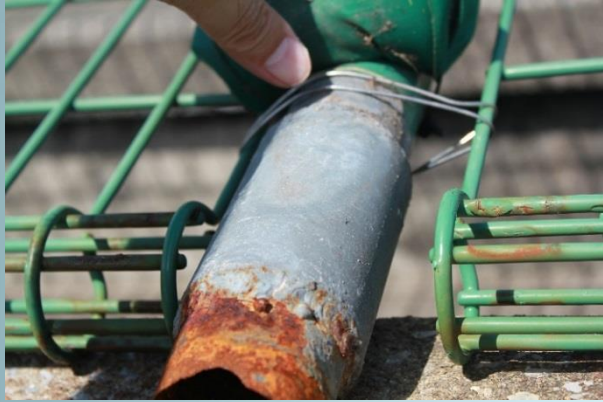
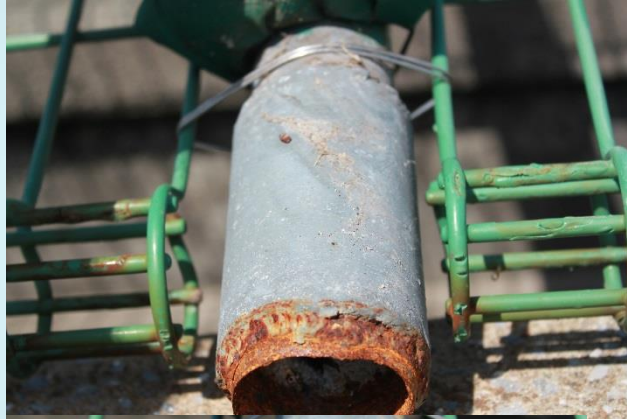
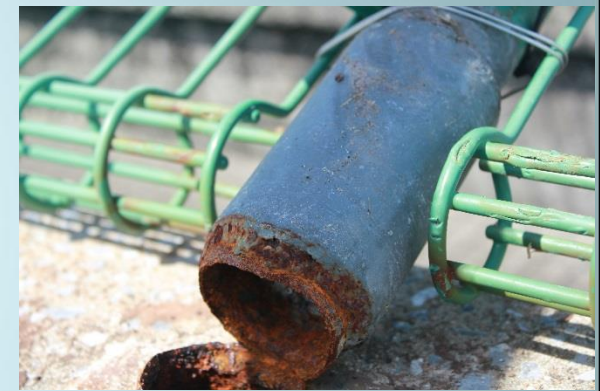
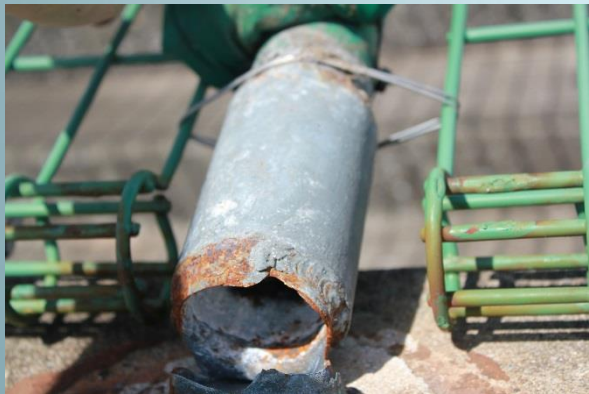
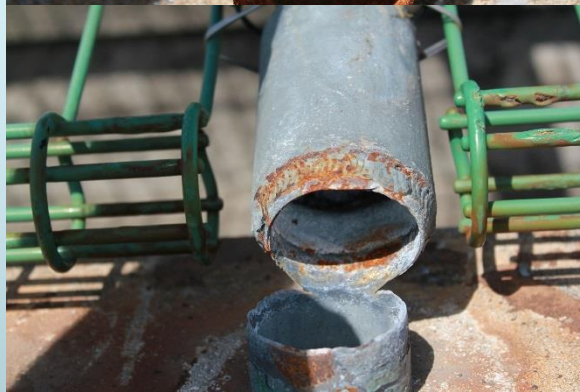
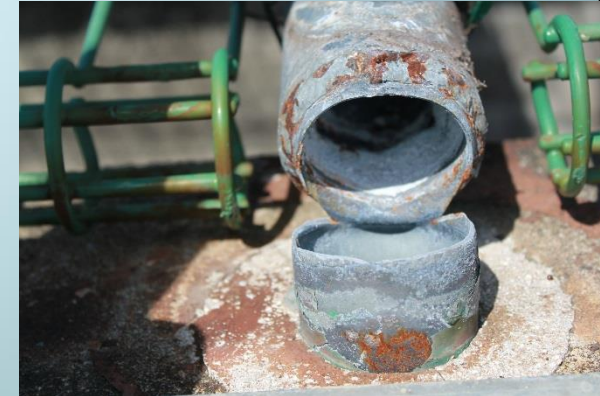
球場 フェンス 一塁側の破壊状況(その2)

破断位置には腐食の発生もみられる。破壊原因が構造的応力集中と腐食減肉による耐力低下と推察される。

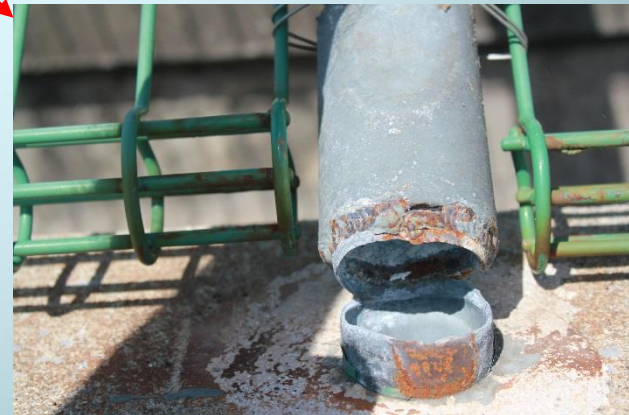
球場 フェンス 一塁側の破壊状況 (その3)

破壊原因が構造的応力集中と腐食減肉による耐力低下と推察される。

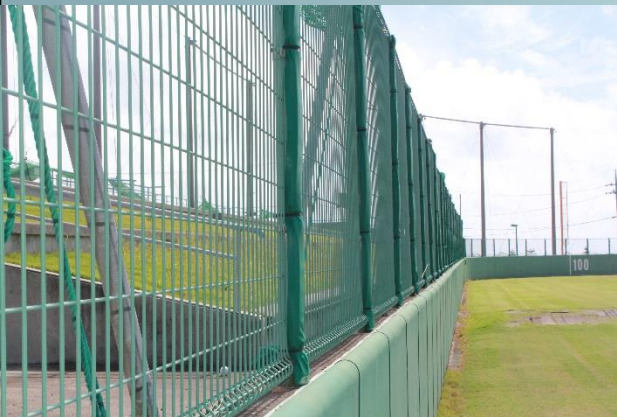
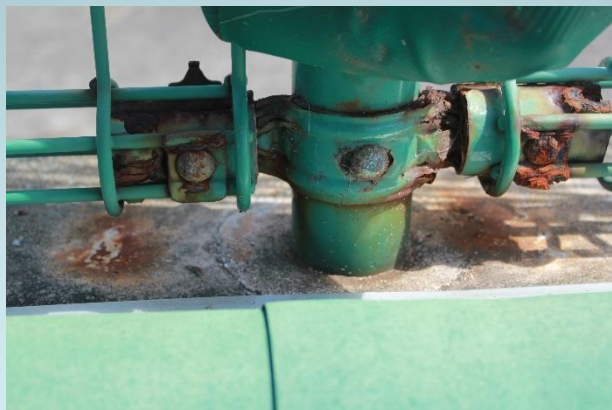
球場フェンス 三塁側

フェンス基部の構造は、一塁側の2重鋼管構造でなく、一本の鋼管構造であった。そのため破壊は起きなかったと推察される。

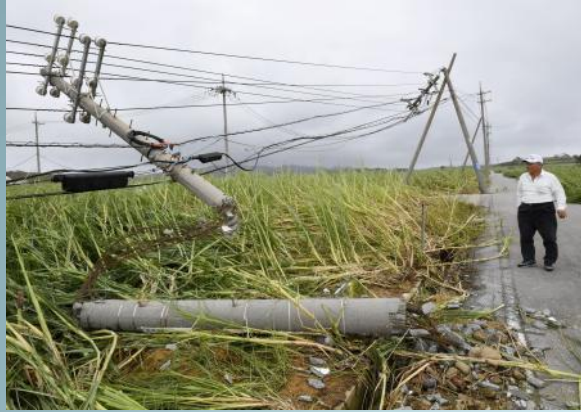
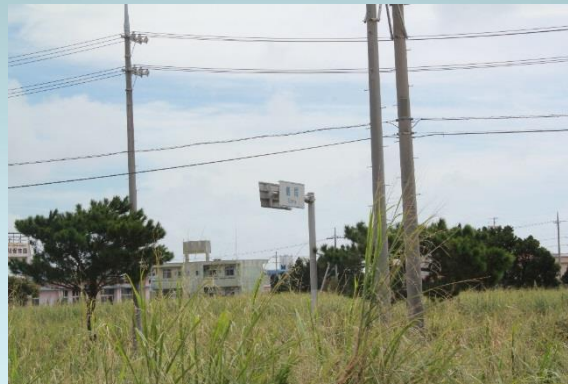
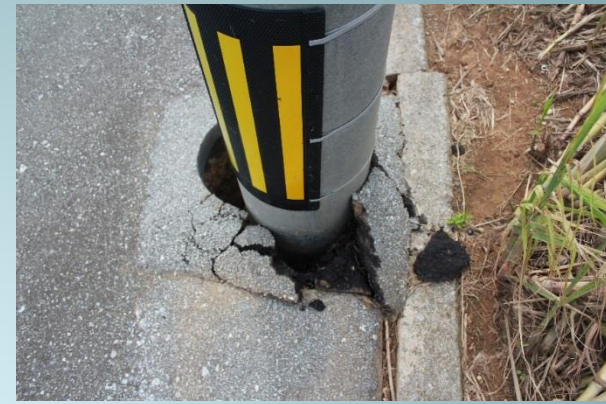
破壊状況（HPより）

- ・破壊箇所は、さとうきび畑内であり、風を遮る建物はない。
- ・強烈な暴風で連続した高圧線と電柱は曲げられながら、上方にも猛烈な風圧が作用したと推察される。電柱基部の曲げ破壊のほか、電柱の鉛直上方の引張破壊も見られる。
- ・電柱は2つに折れている。おそらく柱の軸上方向（持ち上がり）の引張と曲げの連成破壊と推察される。
- ・丸鋼鉄筋の付着切れと伸びがみられます。コンクリートは粉々です。
